Praktijkonderzoek na-isolatie van woonhuismonumenten

Aanleiding en communicatieproces

Onderzoek

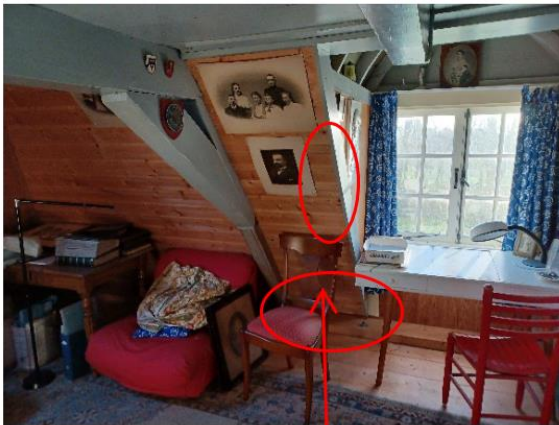
Waarnemingen

- De gevels zijn zowel op de beganegrond, als op de verdieping, niet geïsoleerd
- De kapconstructie is in het verleden geïsoleerd met een meerlaagse folie op de buitenzijde van het dakbeschot.
- De bewoner heeft wel aangegeven dat door de toepassing van de isolatiefolie het energie verbruik al aanzienlijk is vermindert.

- Gezien het type toegepaste isolatiefolie, is de kapconstructie wel interessant om aan de (binnen- en buitenzijde) te onderzoeken en met name ook de aansluiting op de kapvoet.

aftimmering demonteren aan binnenzijde en pannen deels demonteren aan de buitenzijde

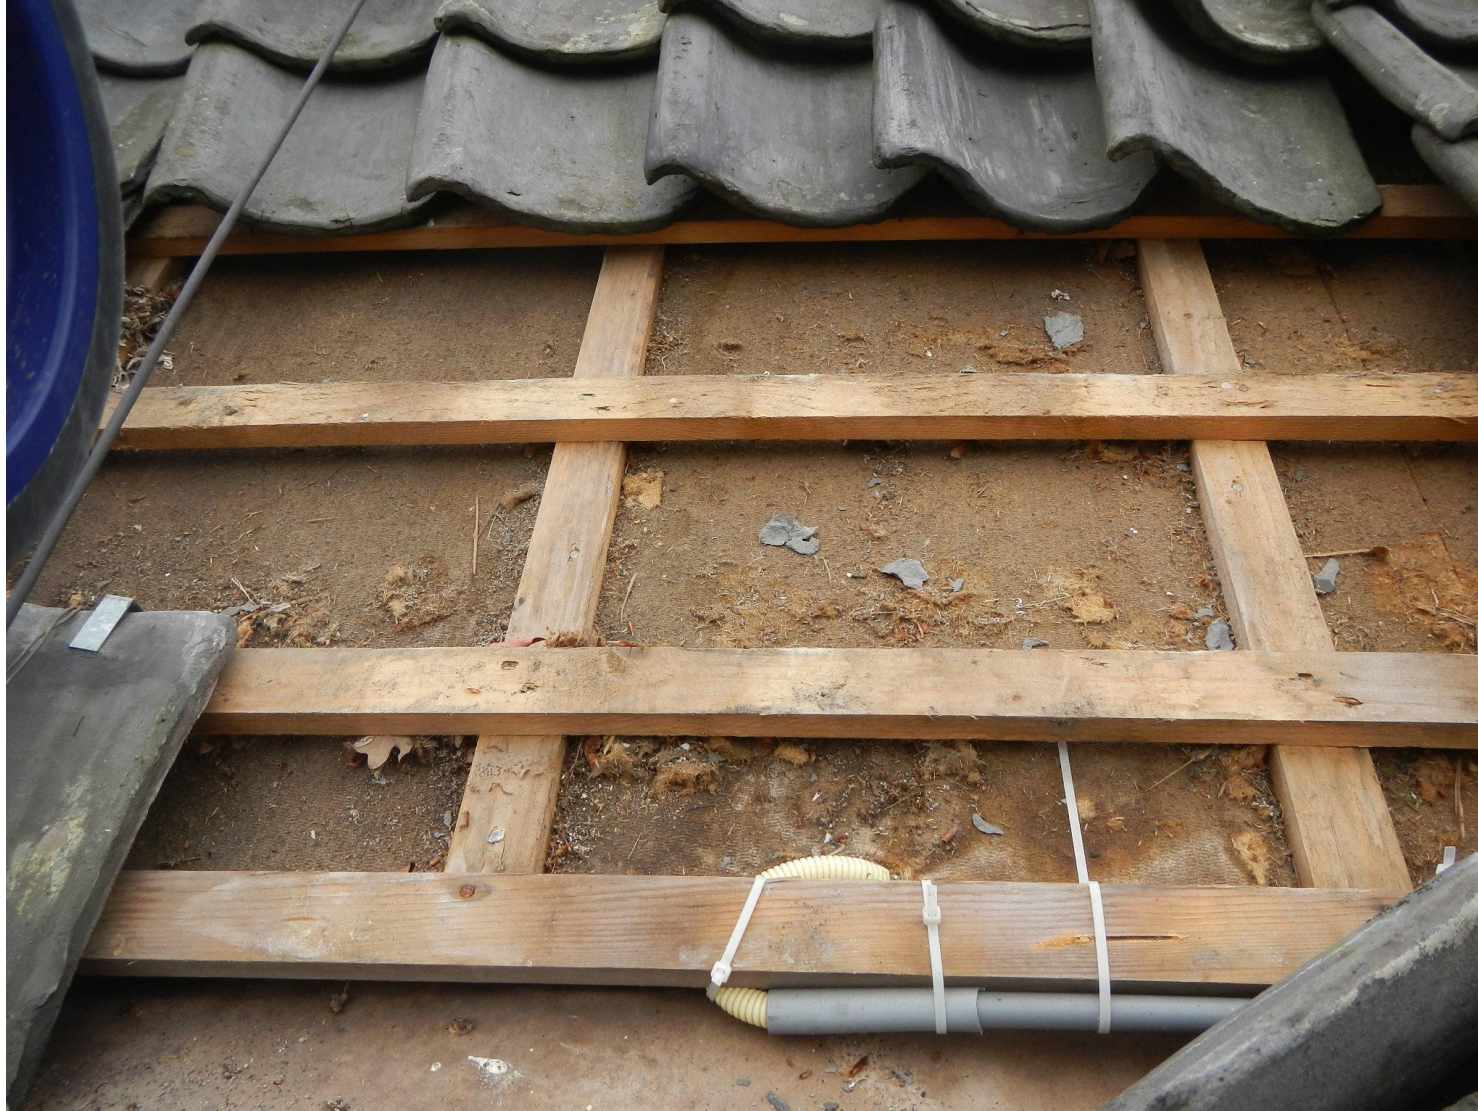
Case 1

Dakisolatie (tussen de sporen)

1. Dakpannen/panlatten/tengels
2. Pavatex plaat (35mm)
3. Pavatex vezeldeken (140mm)
4. Grenen binnenafwerking

Geen damprem

Geen waterkering (vochtsporen onderaan maar voldoende droging)

Capillair actief

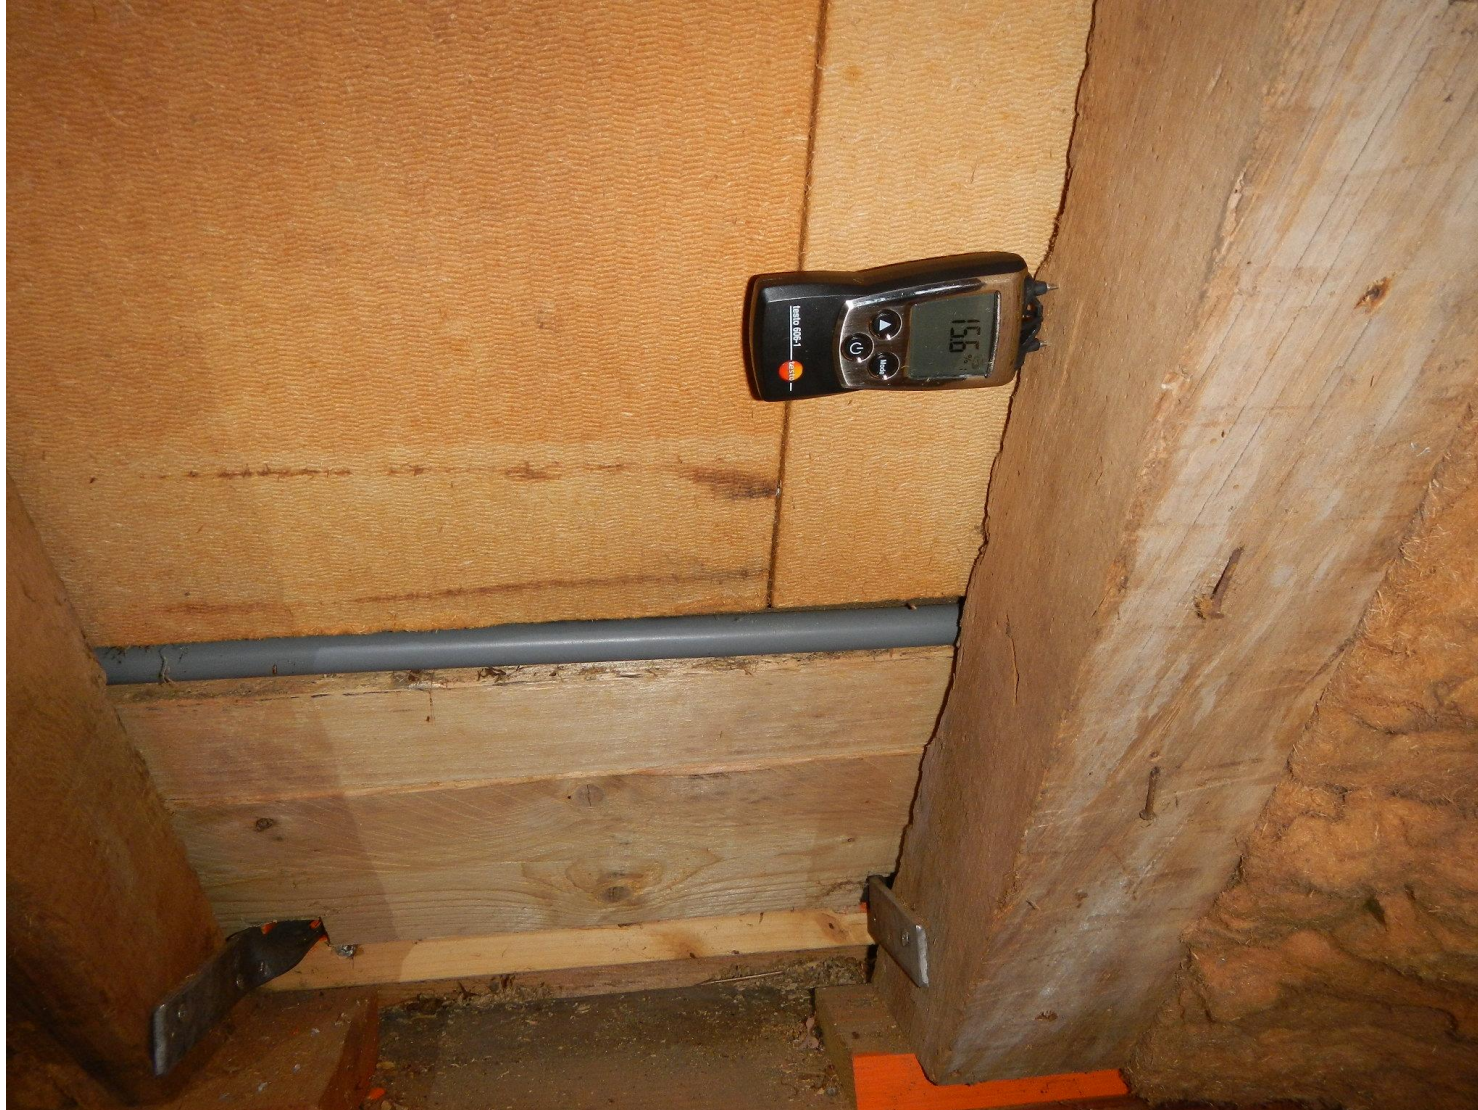
Case 1

Kritische positie
Aansluiting dakconstructie

Materiaalvochtpercentage 15,6%
(=normaal)

Capillair actief niet aanbevolen bij daken, maar kan blijkbaar wel goed gaan afhankelijk van condities.

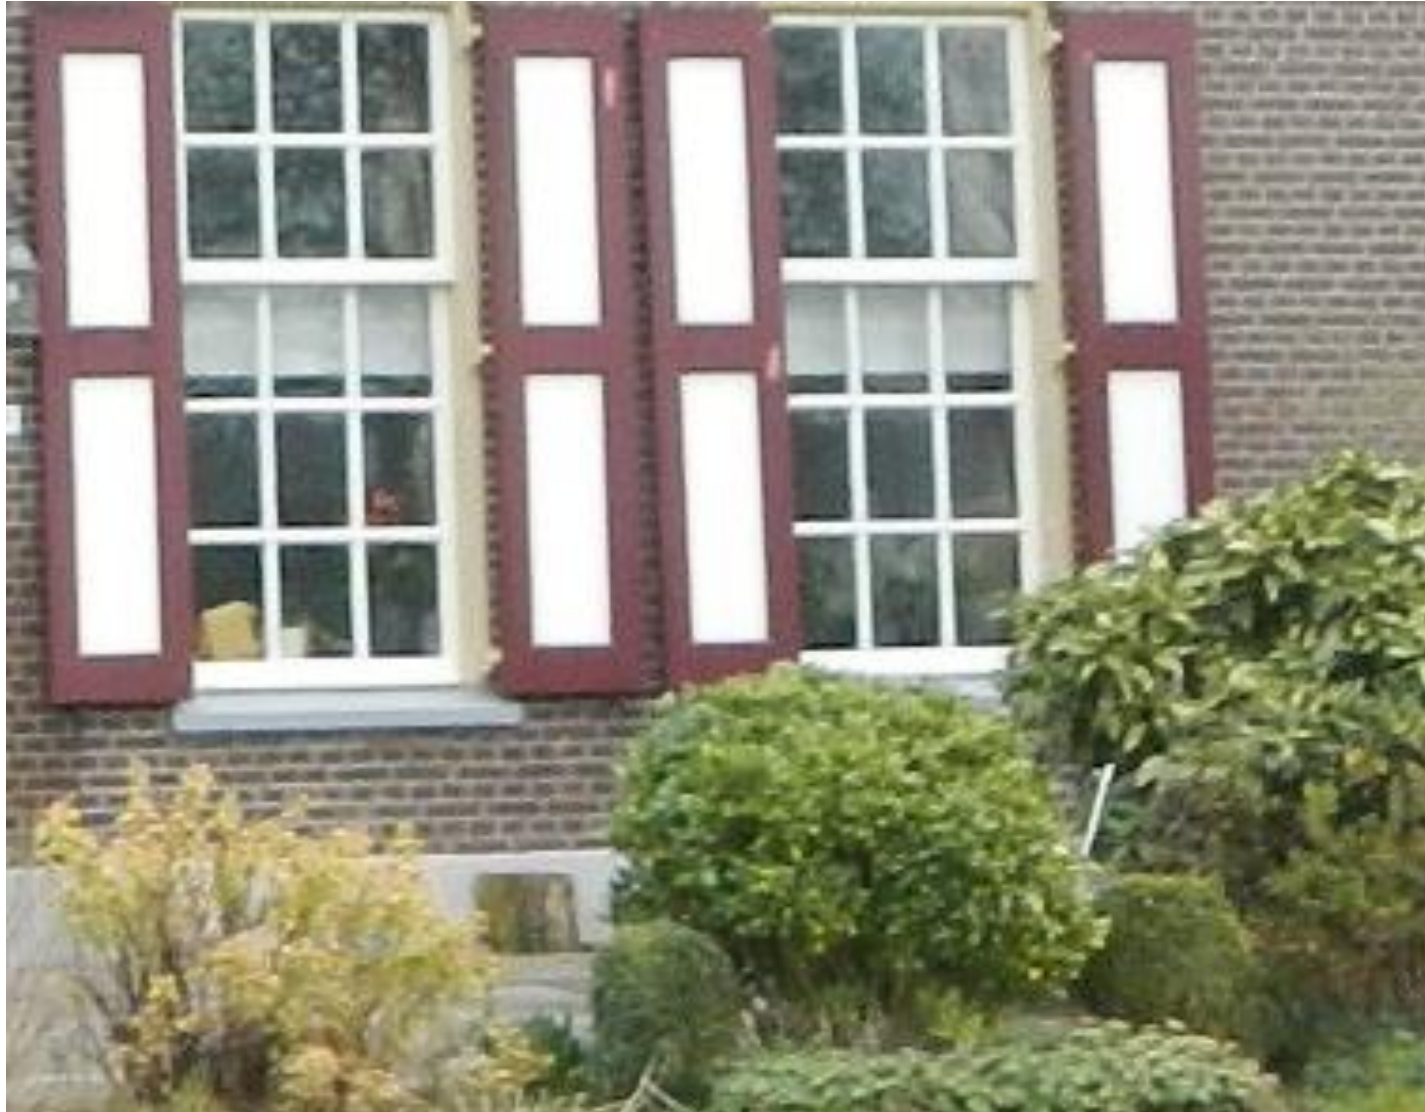
Case 2

Gevelisolatie binnenzijde

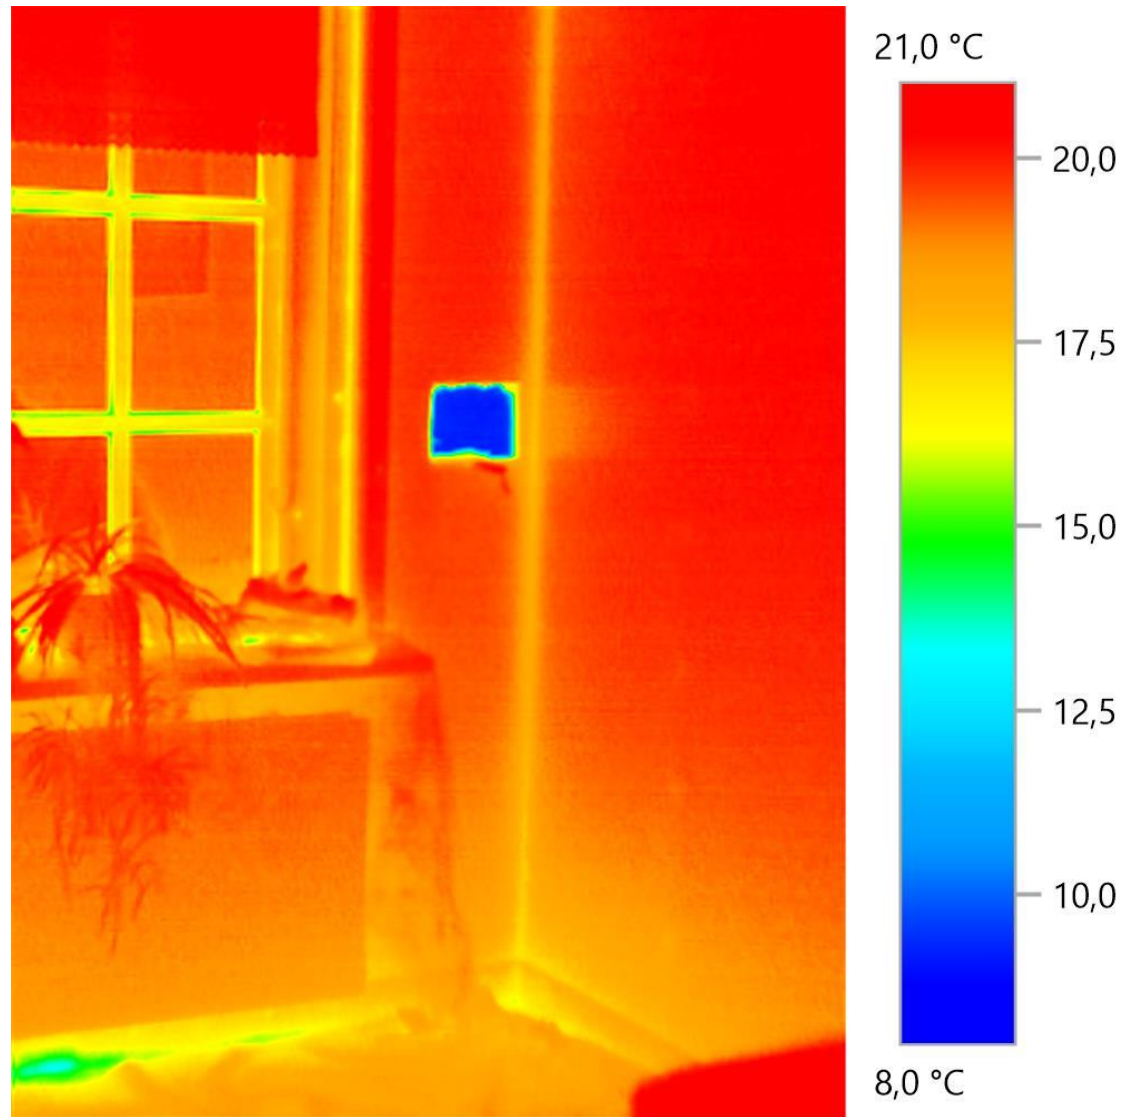
Case 2

Kritische positie
Aansluiting binnenwand op gevel
(lijnvormige thermische brug)

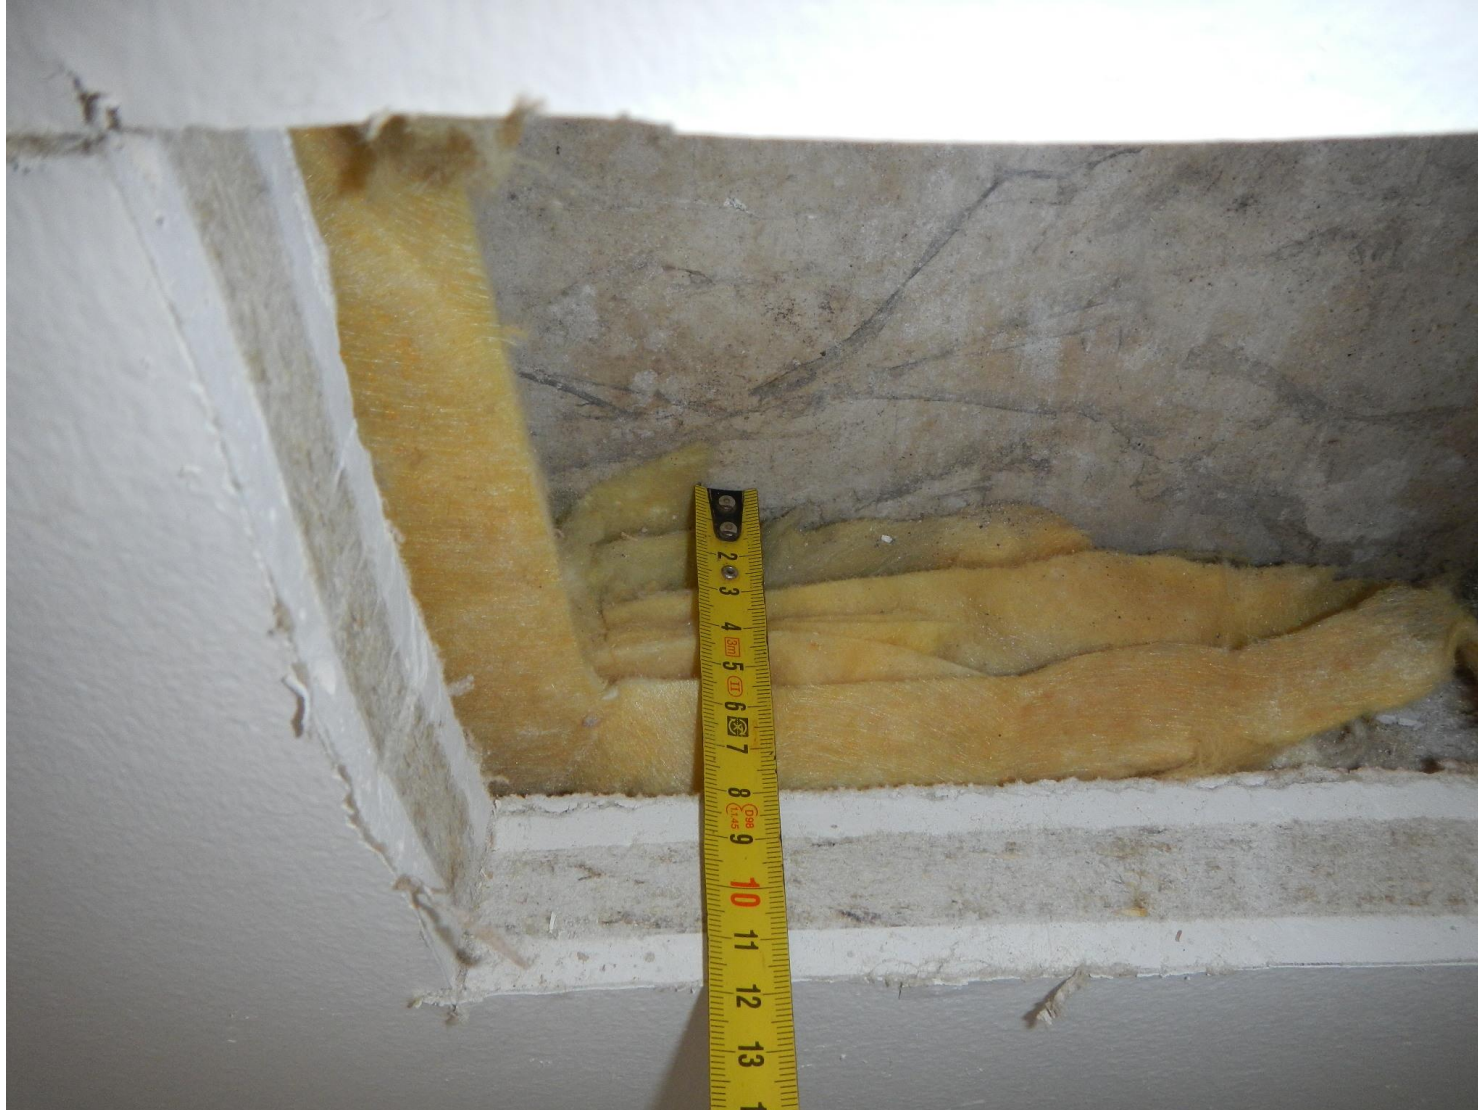
Case 2

1. Gipsplaat (latex afwerking)
2. Spaanplaat
3. Gipsplaat
4. Glaswol (60mm)
5. Luchtspouw (10 à 20mm)
6. Raapwerk
7. Buitengevel

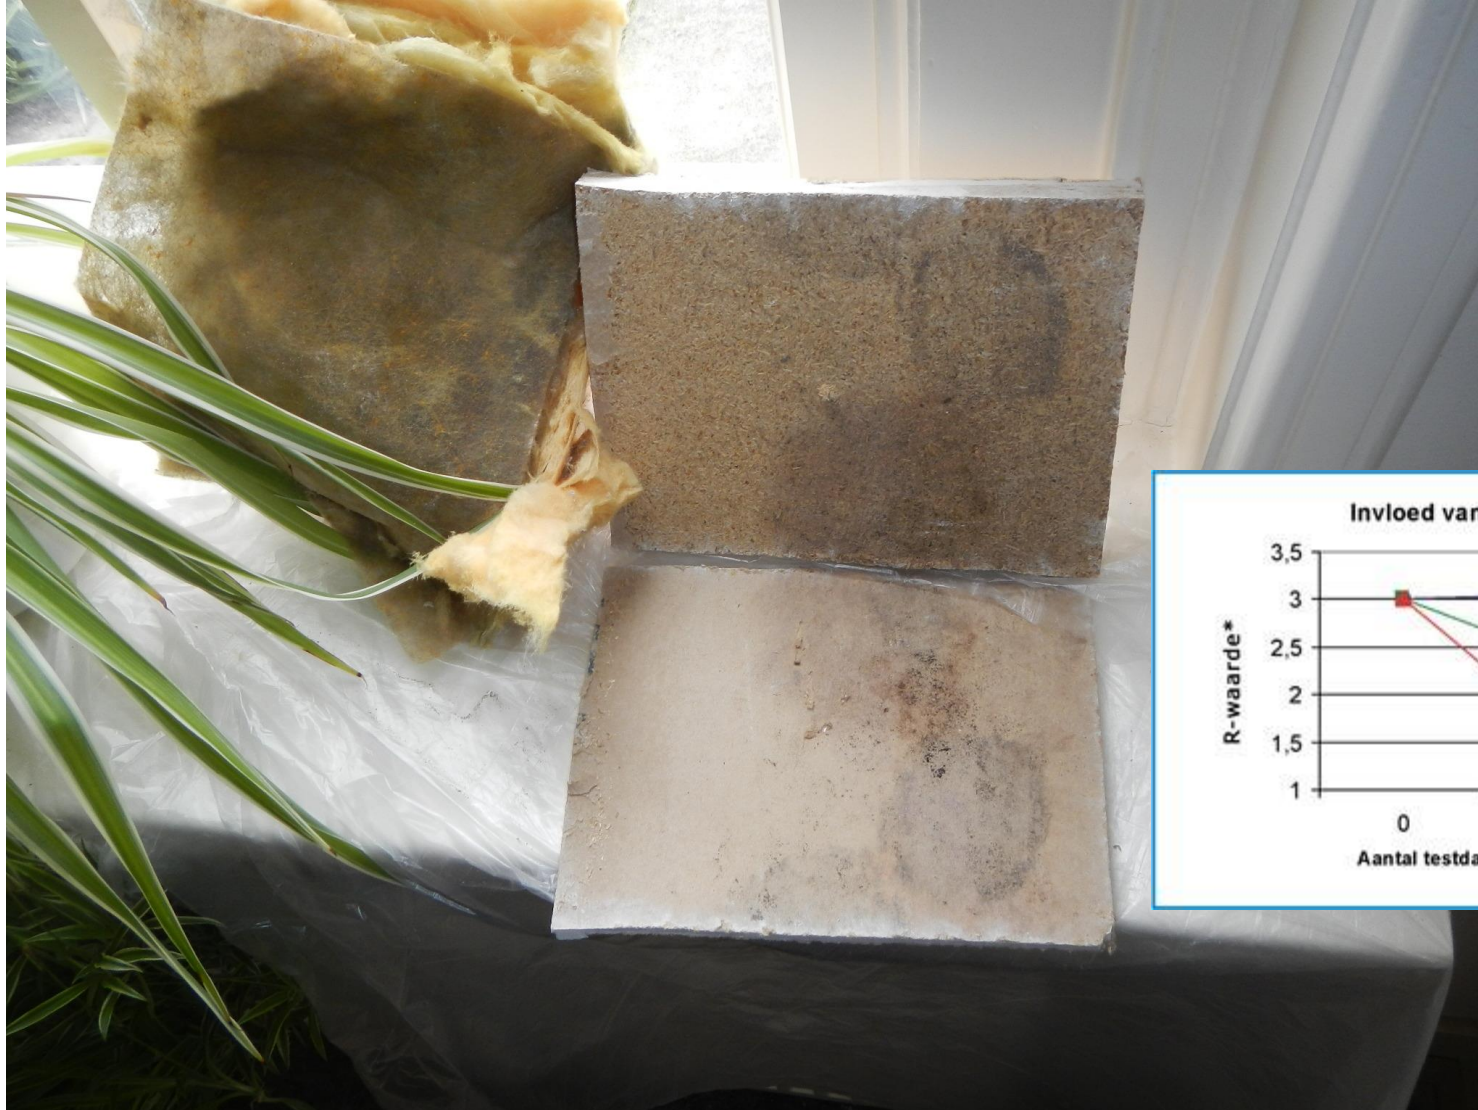
Case 2

Vochtprobleem

Gips losgekomen van spaanplaat aan warme zijde en schimmel op plaatmateriaal en isolatie.

Oorzaak

Condensatie en/of regenbelasting

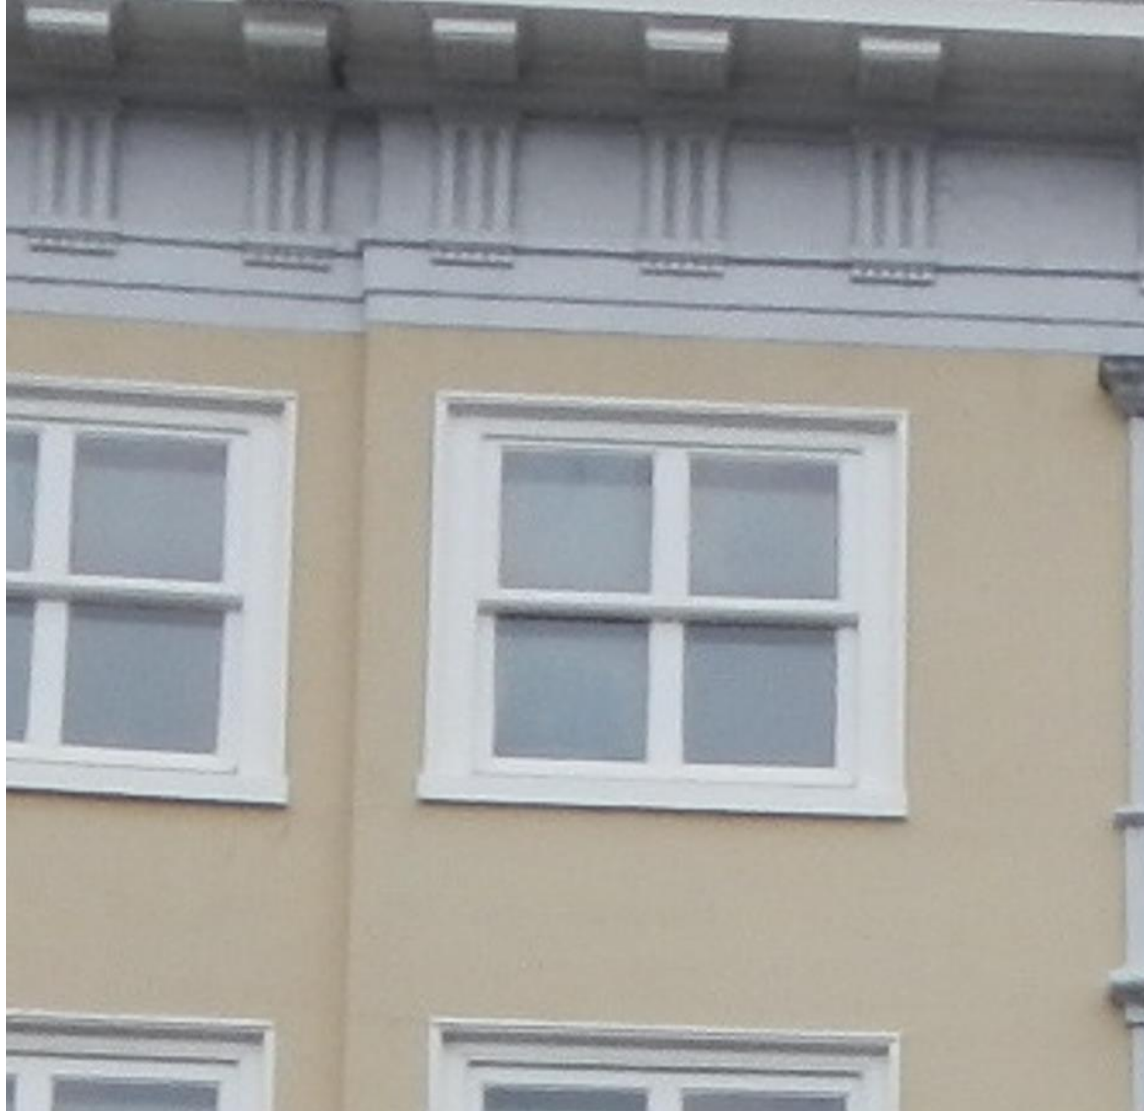
Case 3

*Gevelisolatie binnenzijde
gepleisterde gevel (dampdicht)*

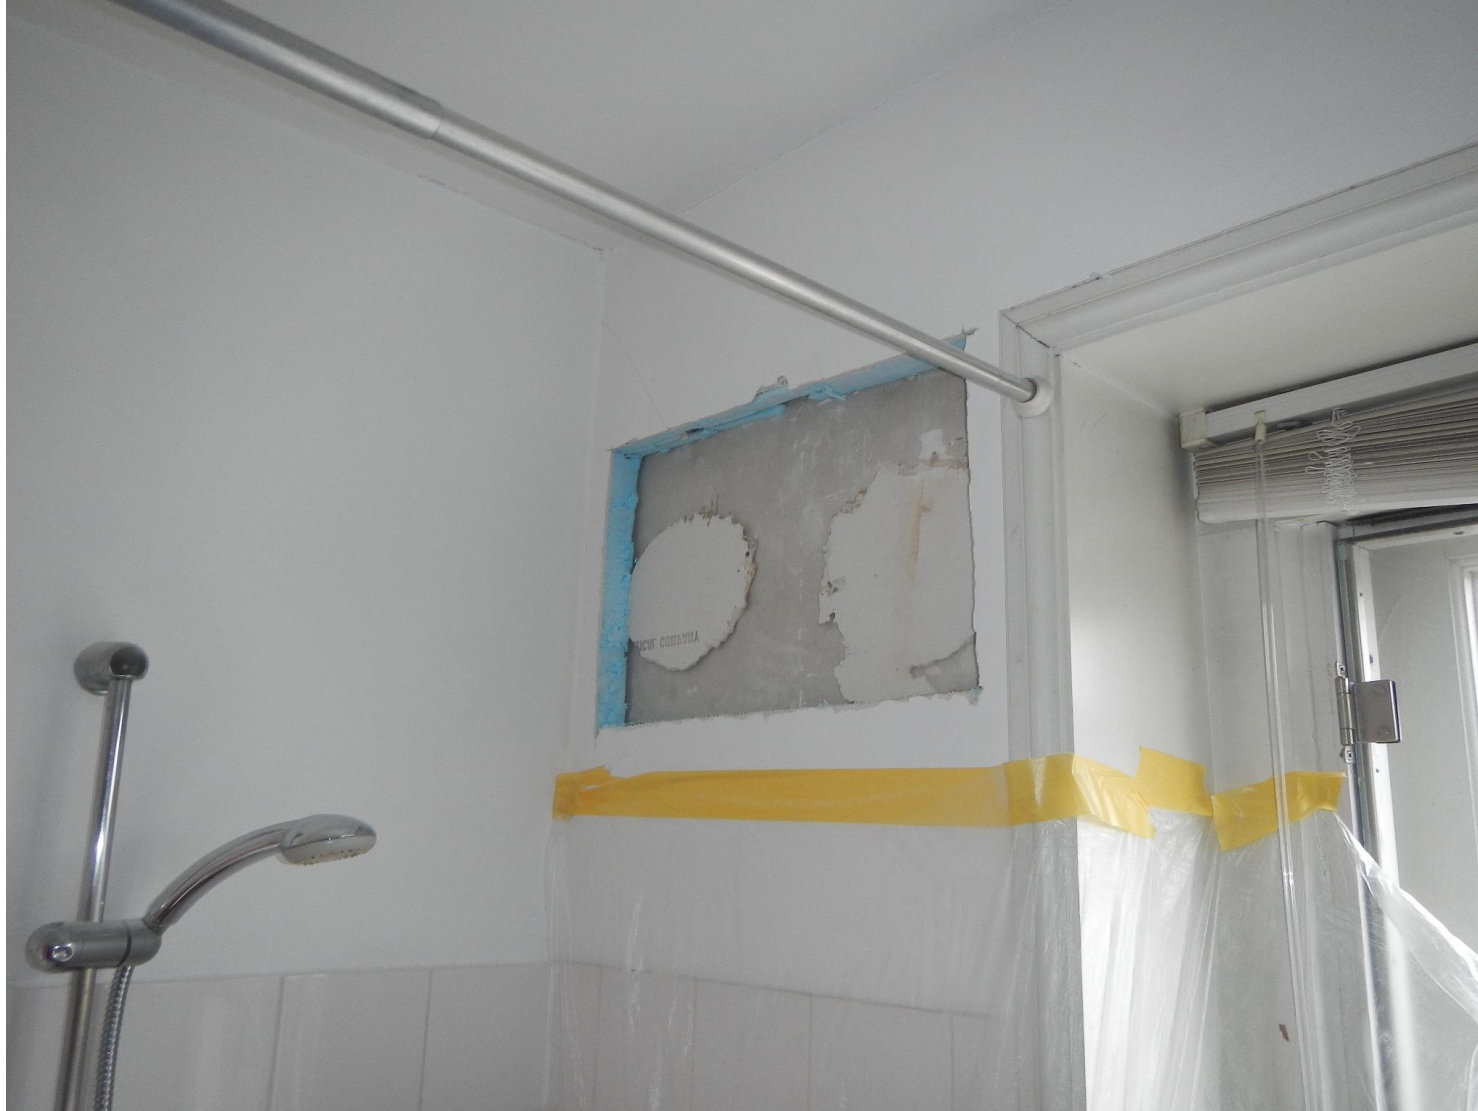
Case 3

Kritische positie

Hele wand vanwege hoge vochtbelasting

1. Pleisterwerk (latex afwerking)
2. XPS (zeer dampremmend)
3. Spouw (10mm)
4. Raapwerk
5. Buitengevel
6. Pleisterwerk buitenzijde (dampdicht)

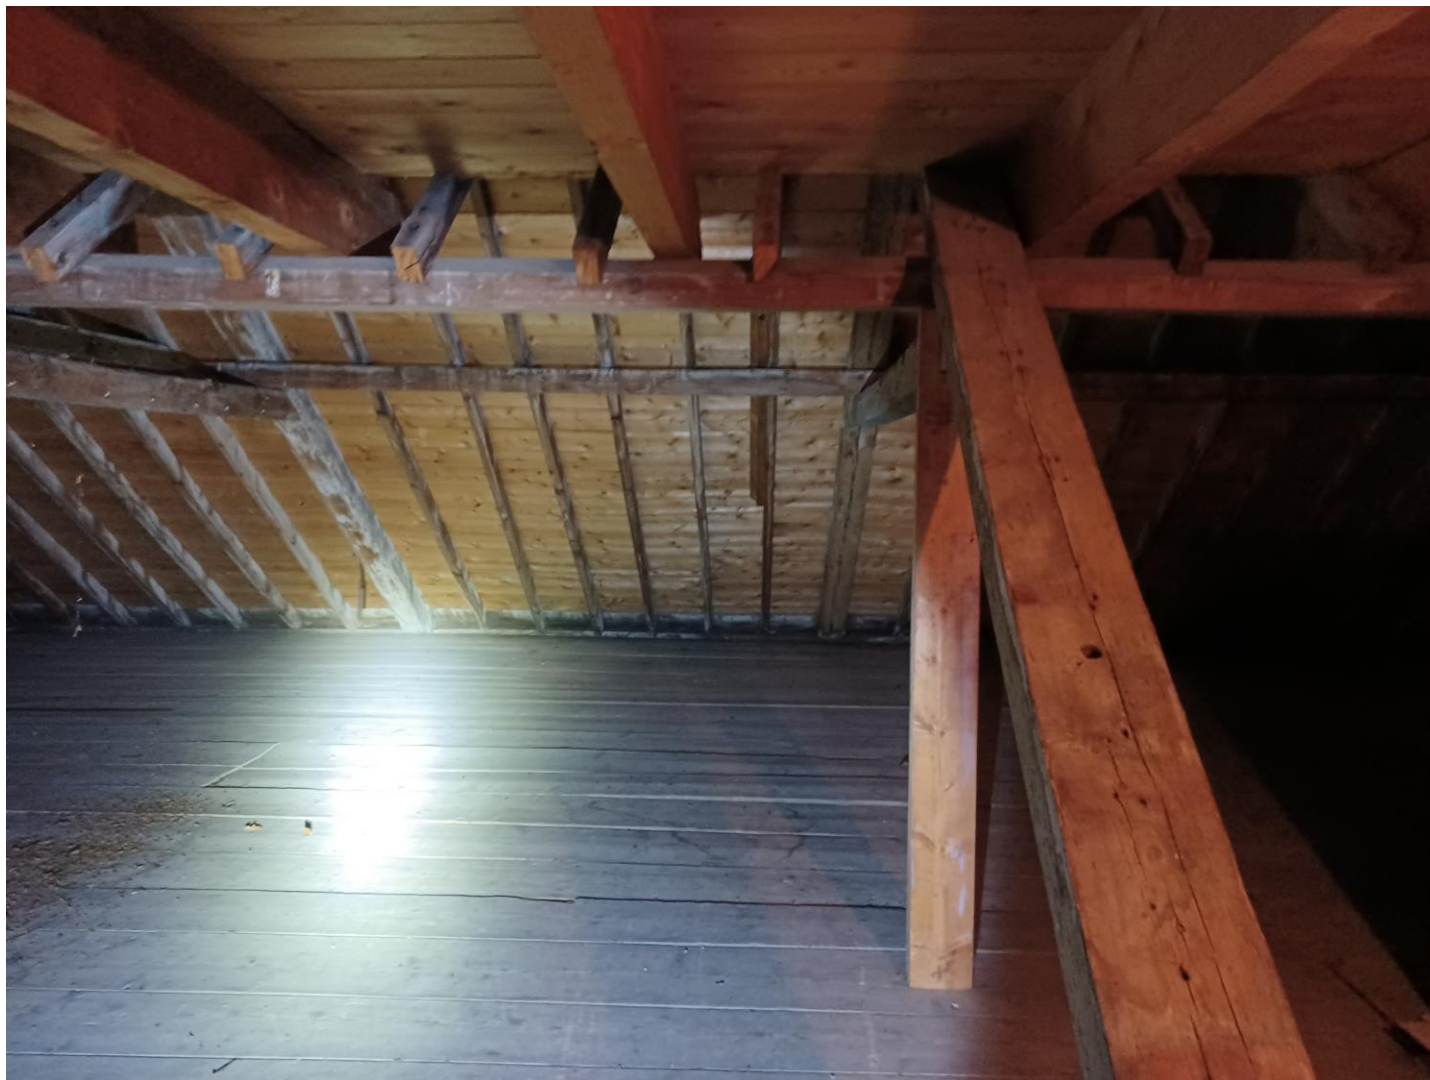
Case 4

Dakisolatie buitenzijde sporenkap

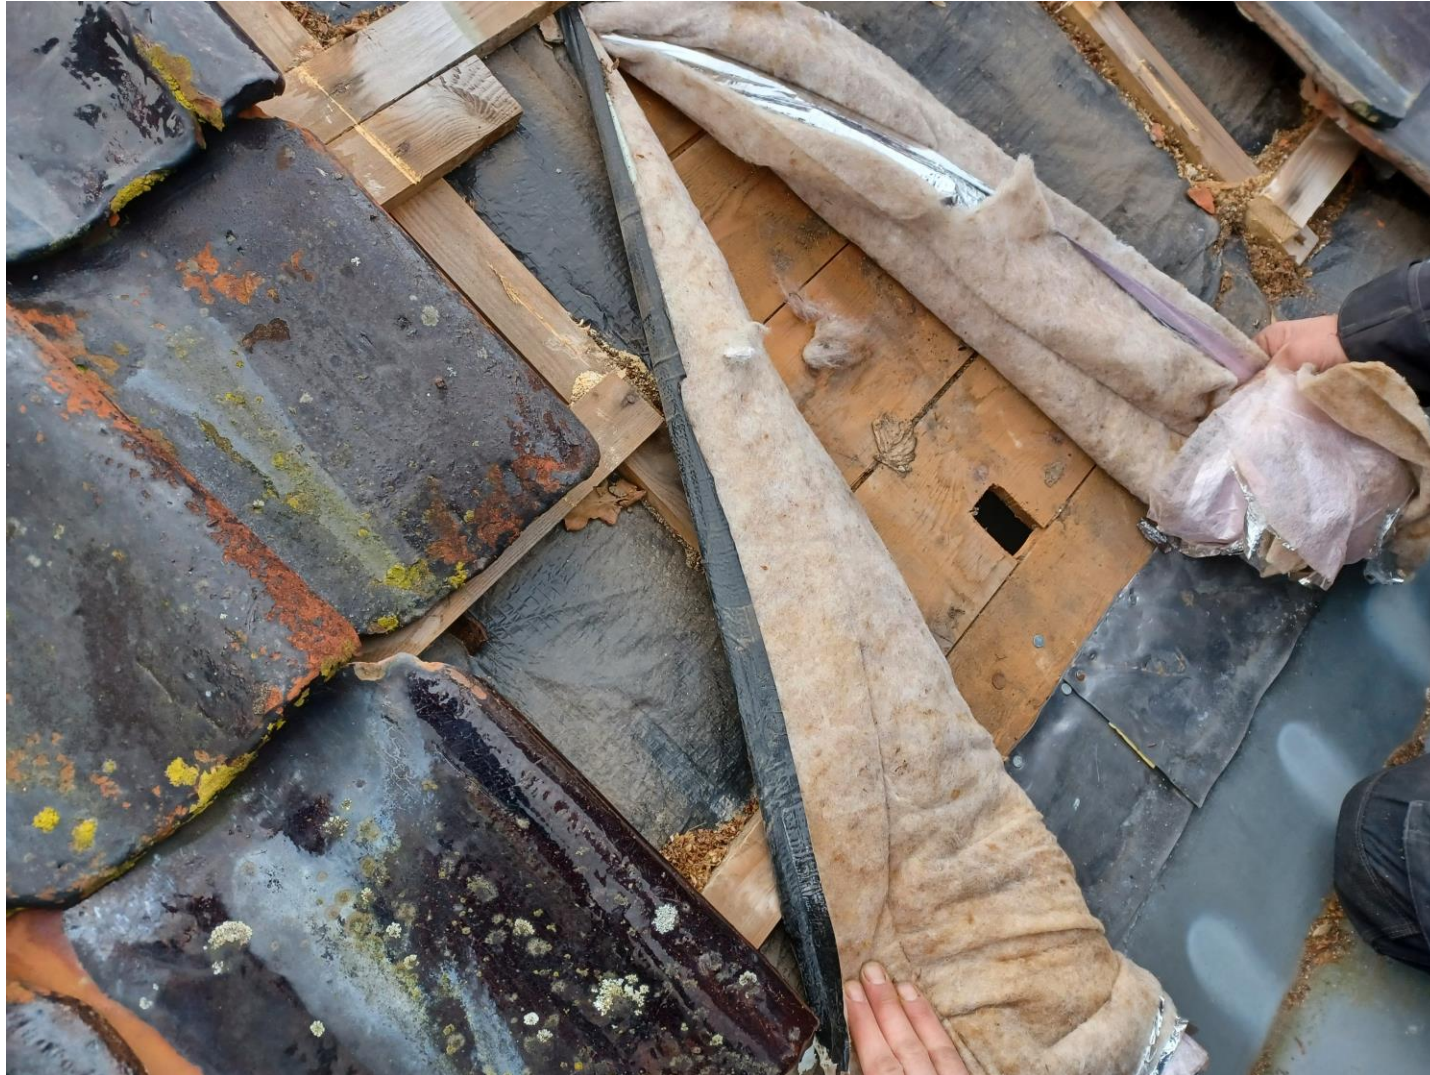
Case 4

1. Dakpannen/panlatten/tengels
2. Waterkerende laag
3. Isolatiefolie (Triso Laine)
4. Dakbeschot
