## Welkom bij de ERM workshop: Praktijk

## Situatie

- Pand uit 1924
- Vorig eigenaar 40 jaar gewoond
- Tijdens verkoop geen asbest
- Bij renovatie tegen gekomen

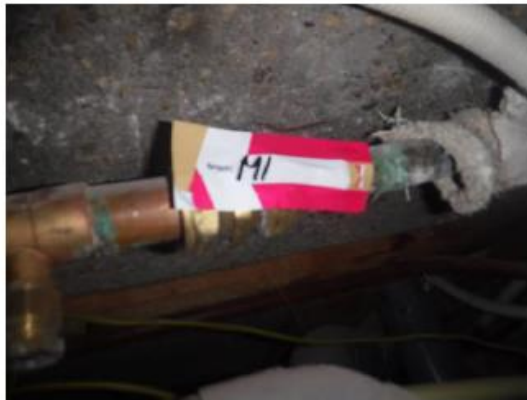
Locatie monstername M1 boven plafond

Op de begane grond en de eerste verdieping is deze leidingsisolatie visueel niet te achterhalen zonder destructief onderzoek. Alleen op de begane grond achter het toilet was er een plafondplaat verwijderd, hier is dan ook het materiaal monster (M1) genomen. De afsmeerlaag was hier al niet meer aanwezig en restanten bevinden zich dan ook op het plafond.

De aanbeveling is de asbesthoudende leidingsisolatie op zeer korte termijn te laten saneren/verwijderen door een gecertificeerd asbestverwijderingsbedrijf.

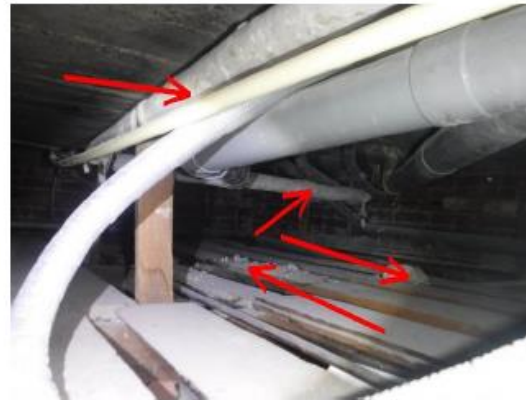
leidingsisolatie sterk beschadigd.

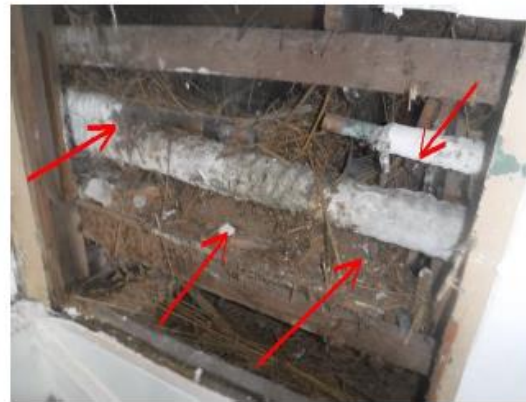
achter knieschot 2e verdieping

zwaar beschadigd leidingsisolatie achter knieschot

De leidingsisolatie is in de kruipruimte en op de tweede verdieping achter de knieschotten (welke mochten worden gedemonteerd) aanwezig. Op de tweede verdieping is achter de knieschotten de leidingsisolatie op sommige locaties sterk beschadigd en zijn de restanten verspreid tussen de rieten kap van de woning, hierdoor is er een grote verontreiniging ontstaan.

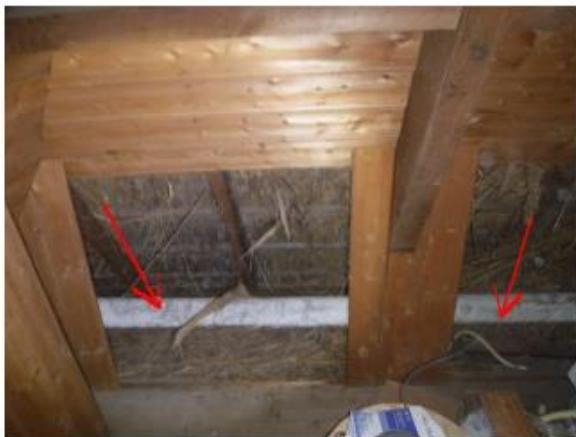
leidingsisolatie achter knieschot

restanten leidingsisolatie achter knieschot

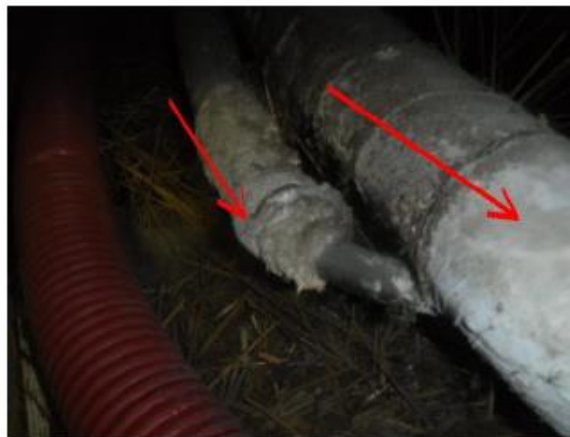
leidingsisolatie achter knieschot en tussen rieten kapconstructie

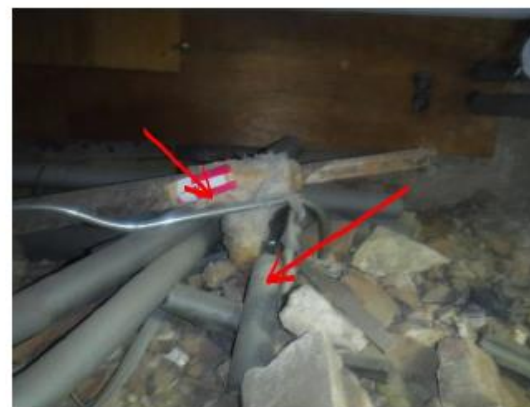
restanten

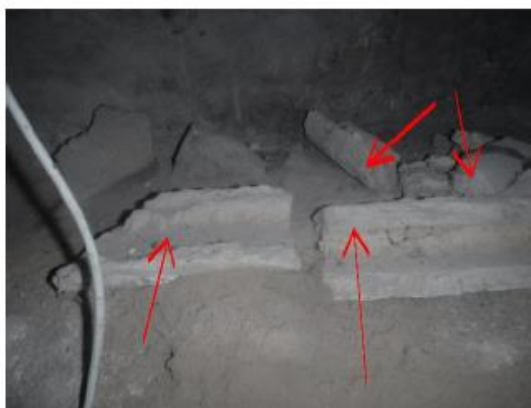
restanten in kruipruimte

In de kruipruimte is door de sterk beschadigde leidingsisolatie een sterke verontreiniging ontstaan, hierdoor dient de kruipruimte gesloten te blijven en alleen te betreden te worden onder asbestcondities met asbestgerelateerde PBM'S. Het advies is dan ook de kruipruimte zo spoedig mogelijk te laten saneren en een deel ca. 20 centimeter van de bodemafluiting (zand) te laten afvoeren. Op de begane grond zijn achter een loszittende plint ook restanten aangetroffen, zie tekening en foto voor exacte locatie.

Aangezien de asbesthoudende restanten sterk beschadigd en verweerd zijn, is de aanbeveling deze op zeer korte termijn te laten saneren door een gecertificeerd asbestverwijderingsbedrijf. De kruipruimte dient gesloten te blijven en alleen onder asbestcondities betreden te worden met asbestgerelateerde PBM'S.

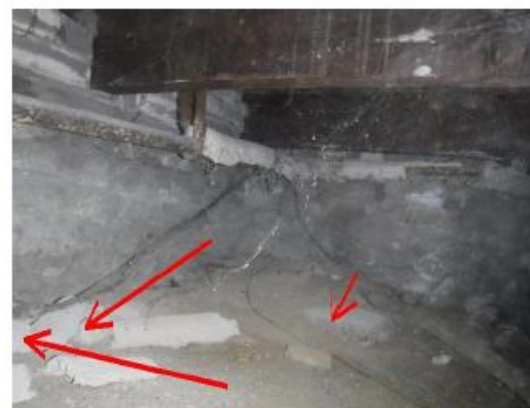
restanten in kruipruimte

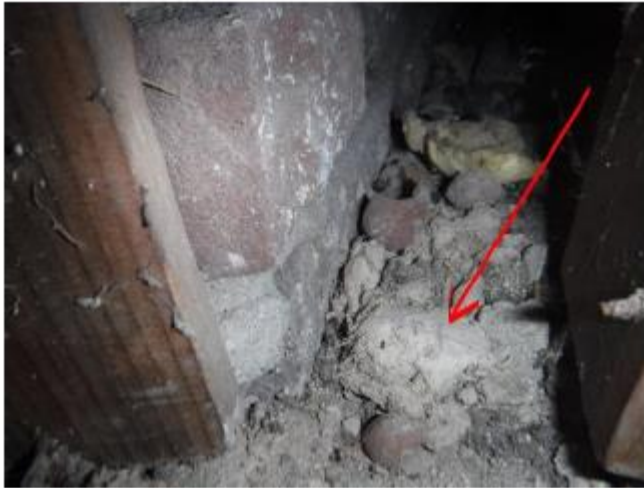
restanten achter plint

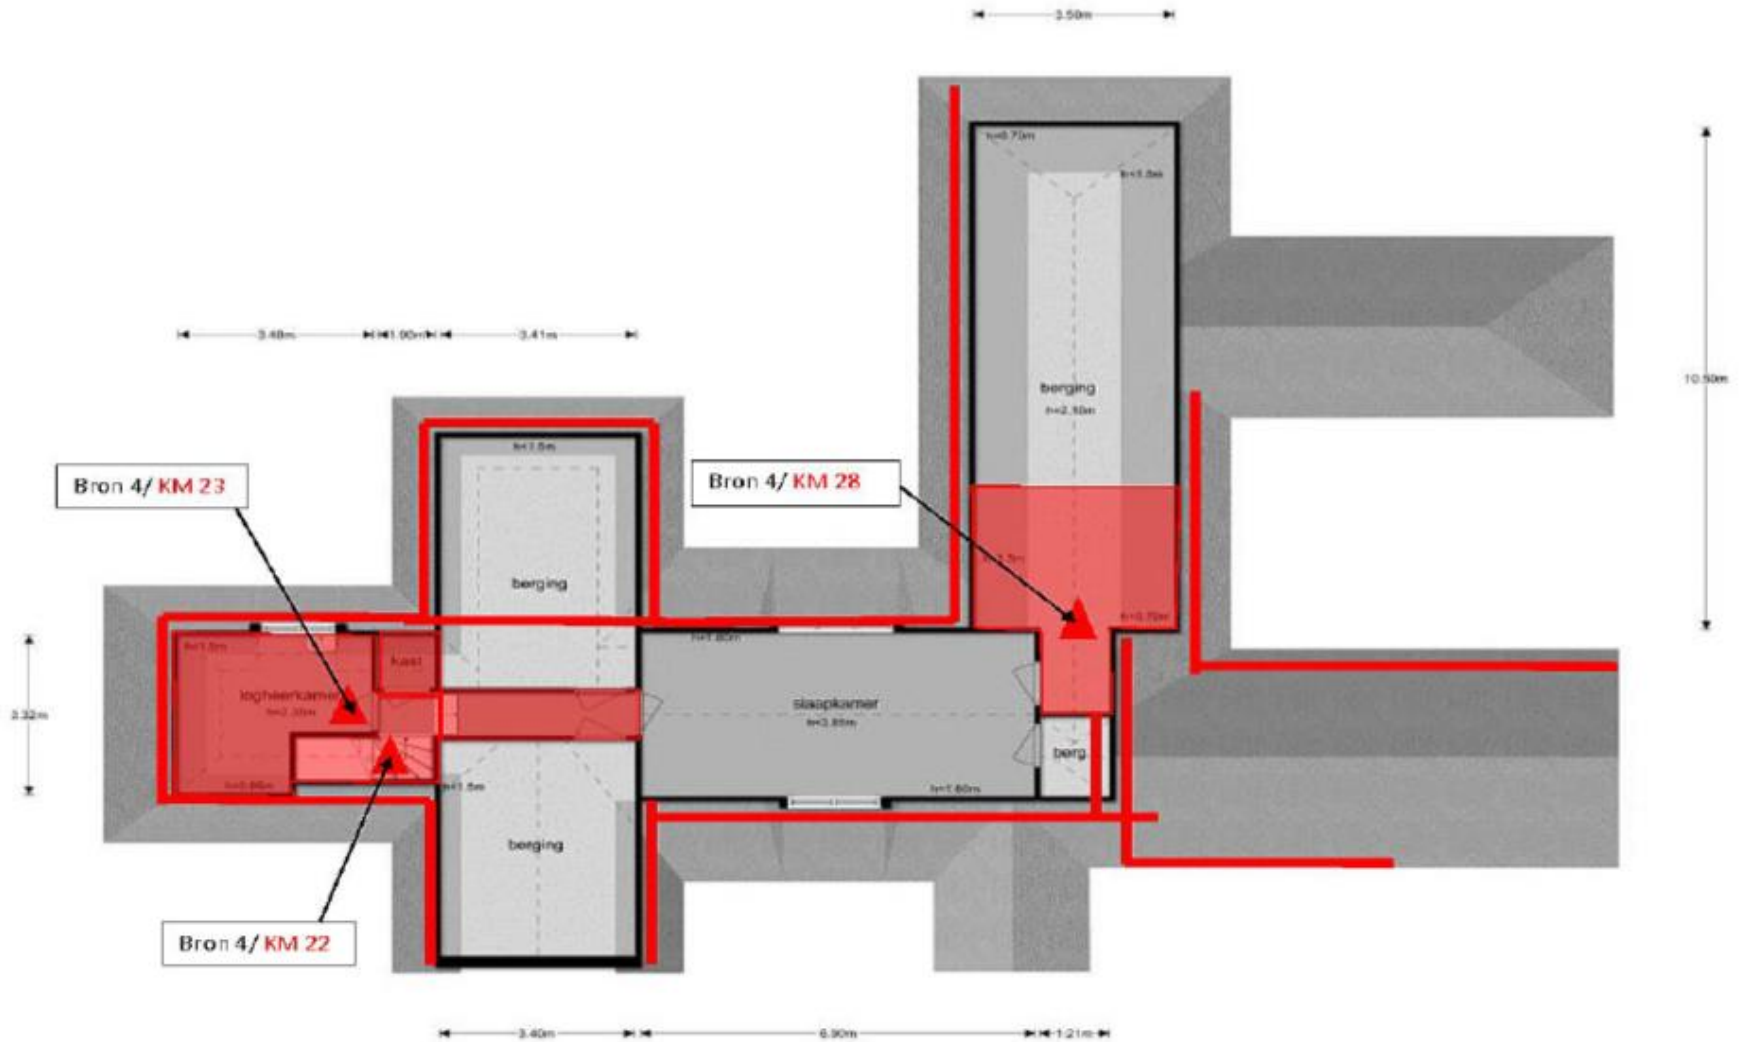
Utrechtseweg 295 - Coesterbeek  
Main House - Tweede Verdieping

Leiding isolatie achter knieschotten zijn zwaar beschadigd  
restanten aanwezig op en rondom rieten kap binnenzijde.
