Isoleren van monumenten

Voorkom vochtproblemen

Felix Kusters | adviseur verduurzaming ERM

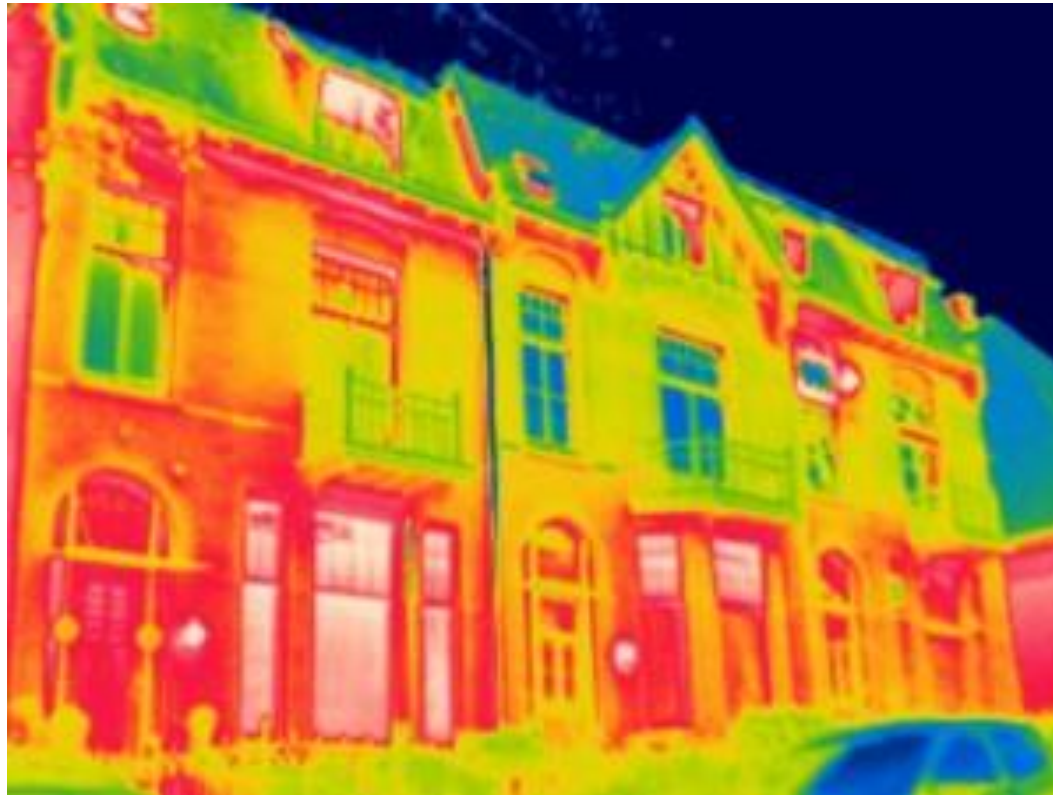
Warmtebeeld buitenschil

Warmtelekken via geveldelen. Oppervlakken met hoogste temperatuur in rood of indien buiten ingestelde temperatuurbereik in wit.

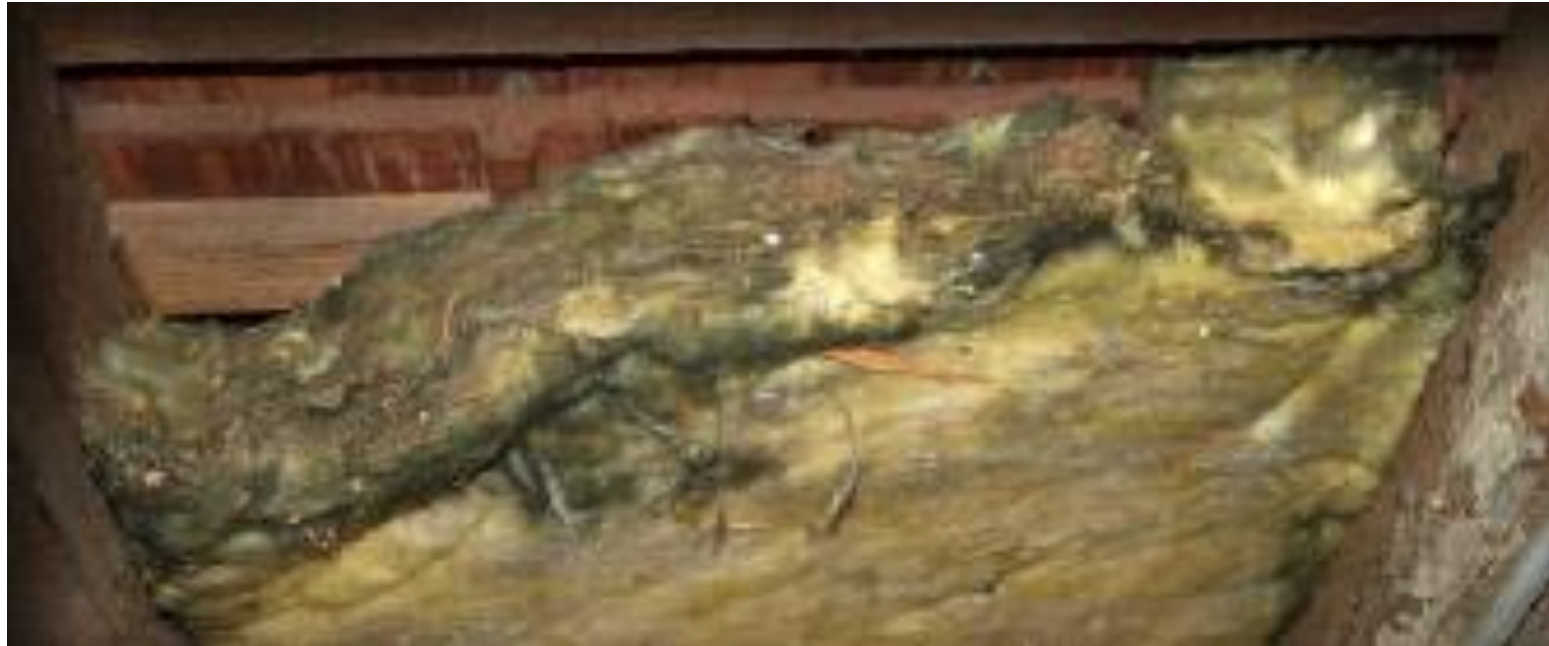
Vocht in isolatie

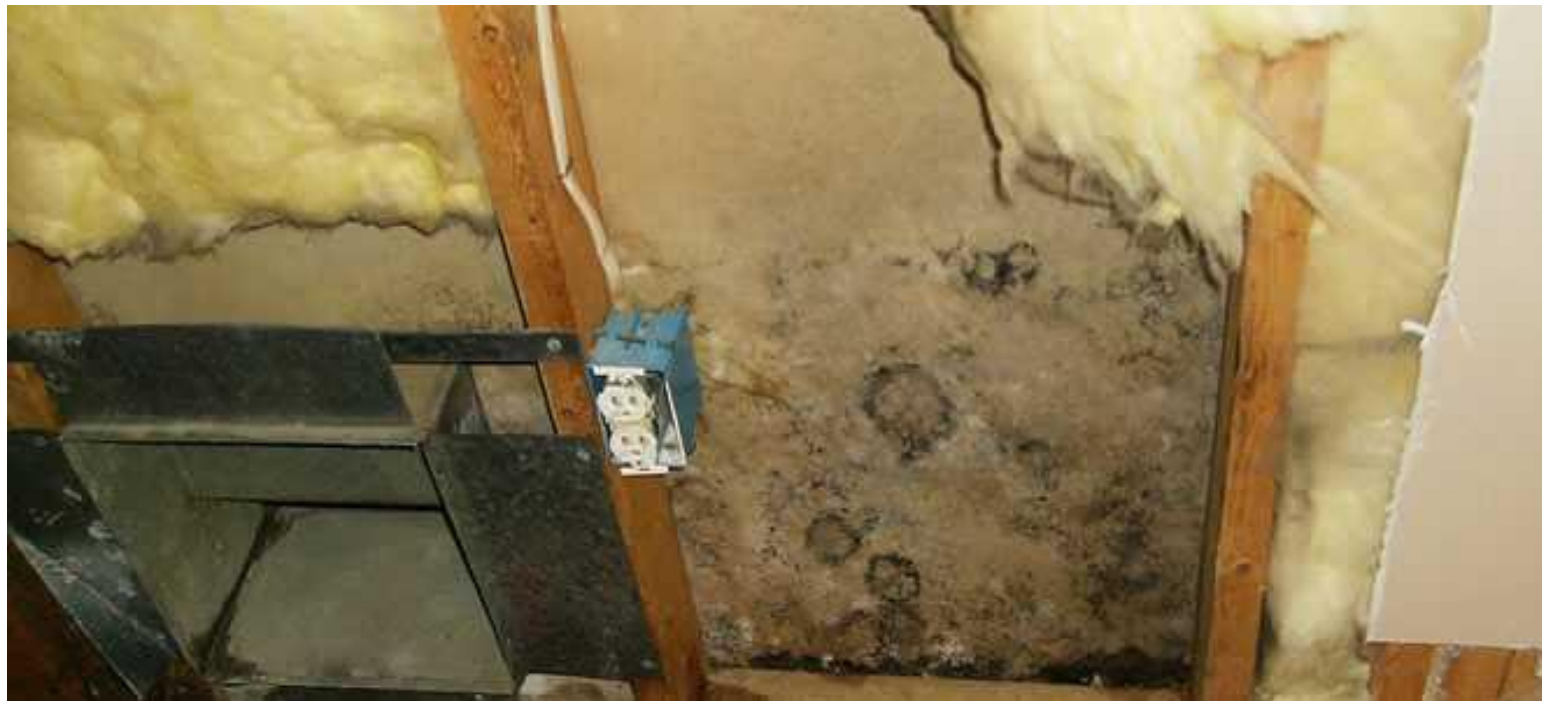
Vocht in dakbeschot

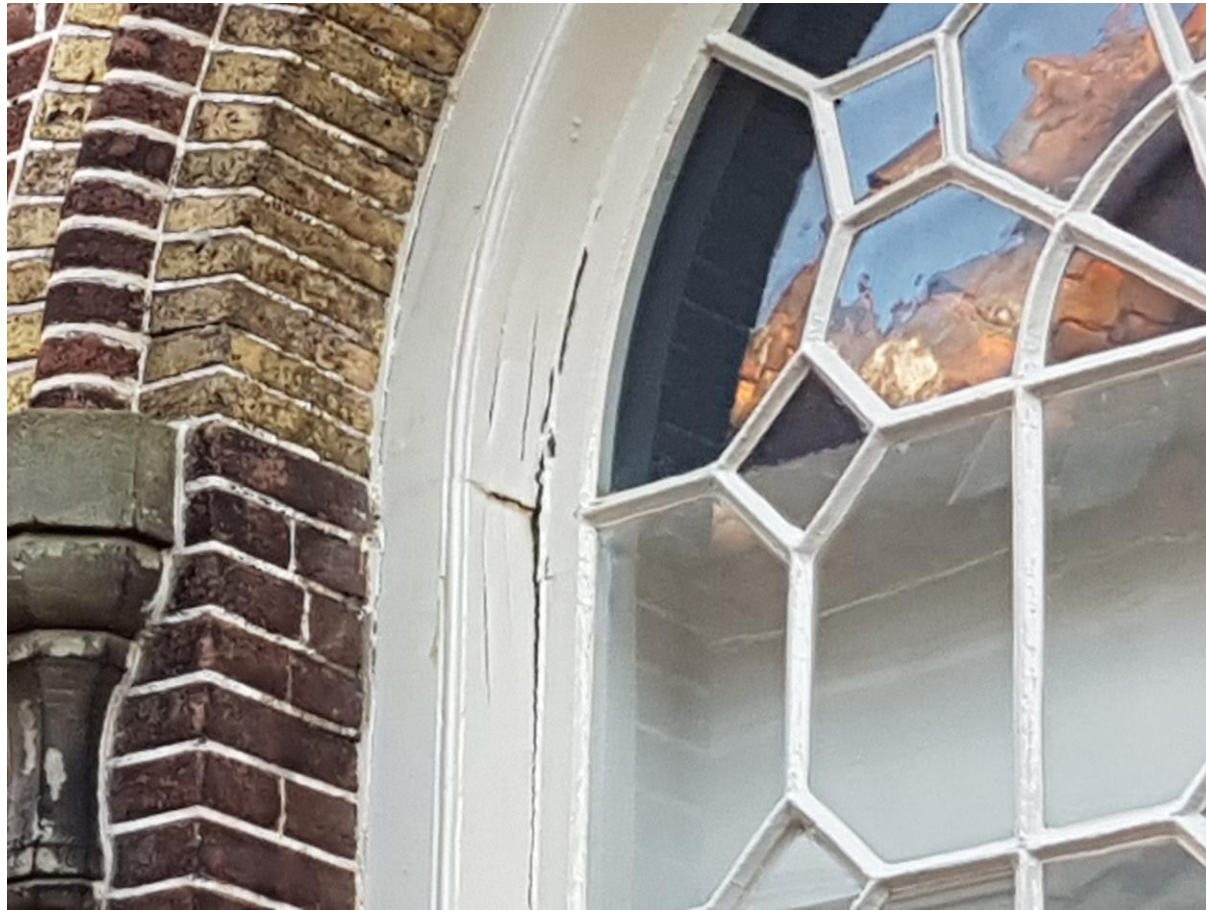
Houtrot kozijn

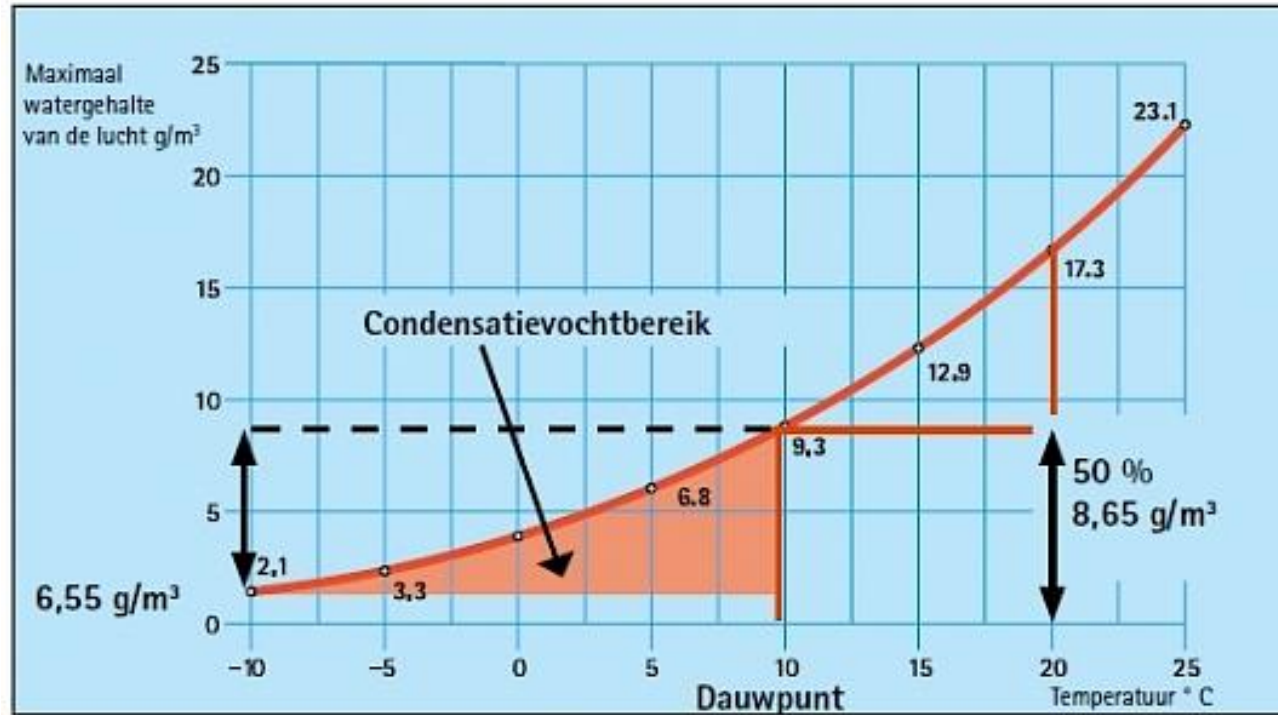
Relatieve vochtigheid

- 5-10 liter vochtproductie (huishouden)
- 600 m³ lucht 20° van RV=0% naar RV=100%
- RV 40-60% normaal

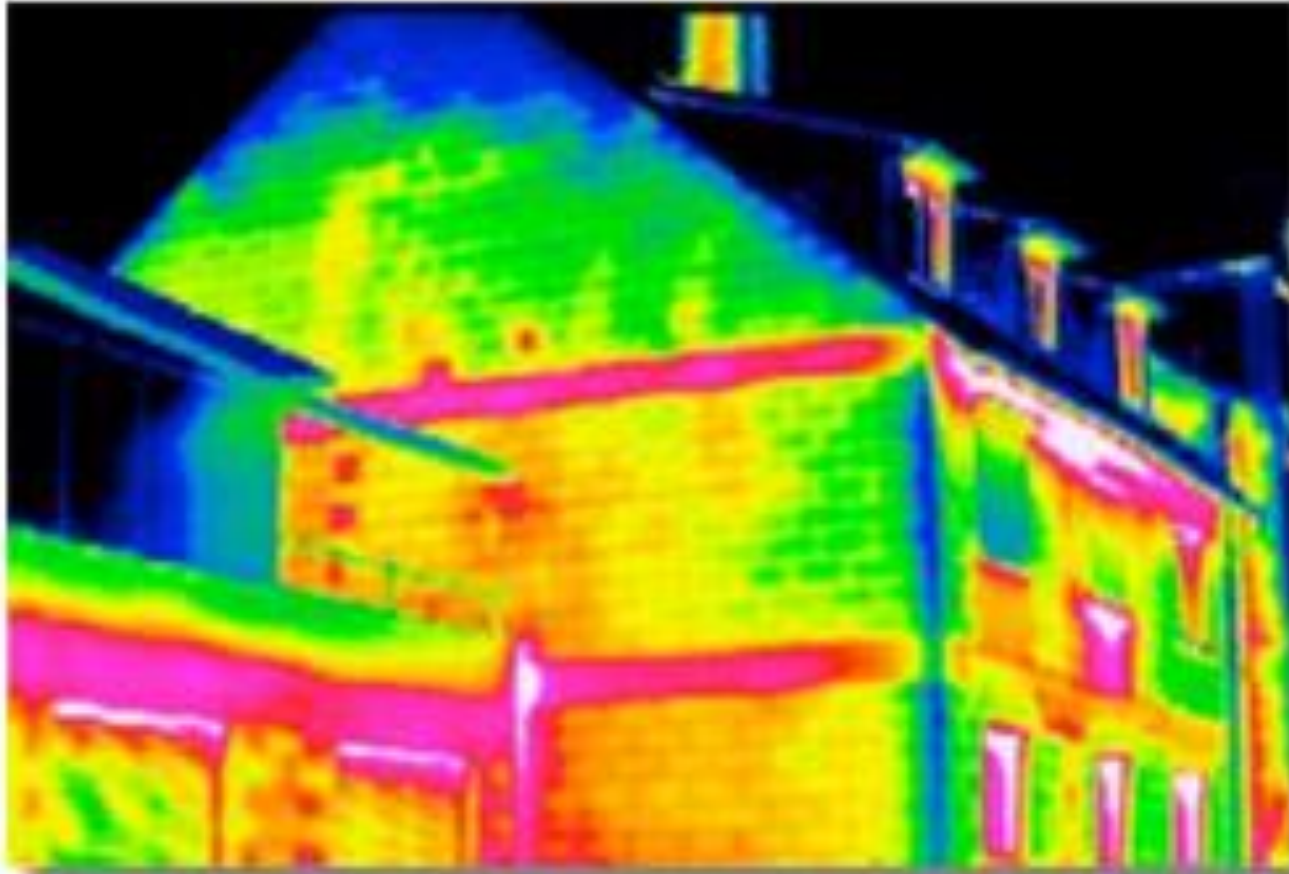
Koudebrug buitenaanzicht

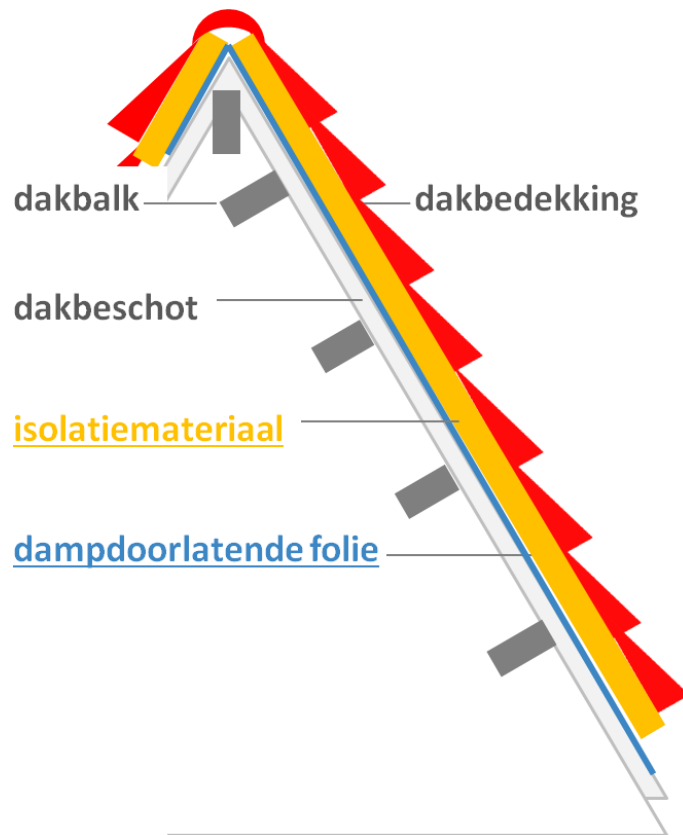
Dakisolatie buitenzijde

- aanzicht binnenzijde blijft intact
- hele dakconstructie warm
- koudebruggen mee geïsoleerd
- beste geluidsisolatie

- aanzicht buitenzijde wijzigt
 - dak komt omhoog
 - dakaansluitingen gevels, schoorstenen, dakkapellen
- kostbaar

- beperk isolatiedikte i.v.m. omhoog komen dak
- gebruik isolatie met hoge R-waarde (bijv. PIR)
