Vraag:

In ons monumentale museum met stijkkamers en schilderijen willen wij ter besparing op stroomkosten overstappen op LED-verlichting. Maar wij zijn bang dat de verlichtingskwaliteit – kleurweergave, verlichtings sfeer – daar onder gaat lijden. Heeft ERM hier een oordeel over?

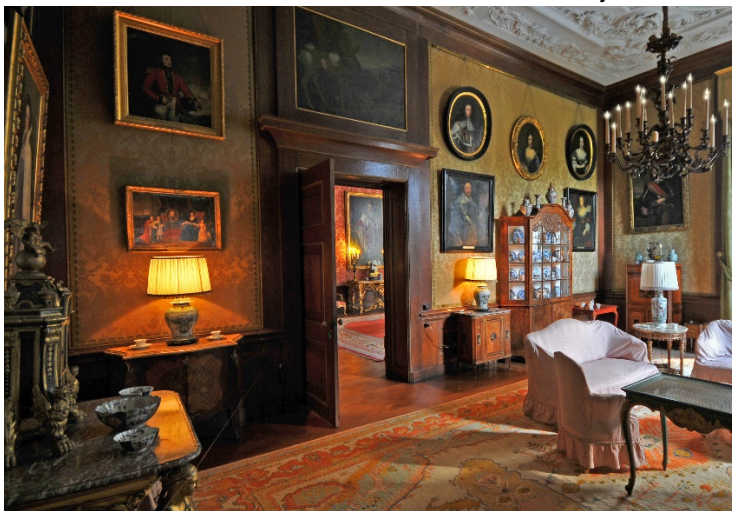
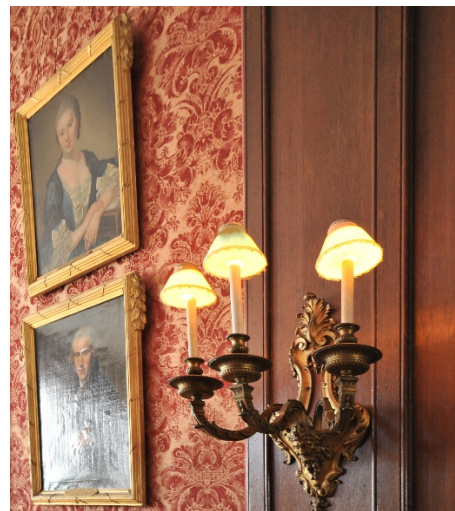
Monumentaal interieur met tal van historische lichtarmaturen, deels in brons en messing uitgevoerd. Tijdens de opname in 2011 hadden alle armaturen nog gloeilampen. Dat leverde onverantwoord brandgevaar op, zoals bij één van de wandlampen met telkens drie stof omklede lichtpunten al te zien: het middelste kapje vertoont daar schroeisporen. Alleen al omwille van veiligheid en monumentenbehoud zou integrale vervanging door LED hier wenselijk zijn. © ejn

Een belangrijk gevolg van het geringe stroomverbruik van LED is ook dat de lamp zelf en dus de armatuur waarin zij functioneert veel minder warm worden dan met gloeilicht. In museale situaties, waarbij lampen soms in mooie historische, maar soms minder brandveilige lamphouders zitten, kan dit zelfs de belangrijkste overweging zijn om de overstap naar LED te maken. Zelfs is het met LED-lampen, waarvan het lichtgevend element altijd op veel lager (gelijkstroom-) voltage werkt dan de netspanning van 230 Volt wisselspanning, mogelijk om oude, onveilige metalen armaturen toch te voorzien van zwakstroom LED-lampen, zodat monumentale kronen, wandlampen en dergelijke veilig en betrouwbaar functioneel kunnen worden of blijven.

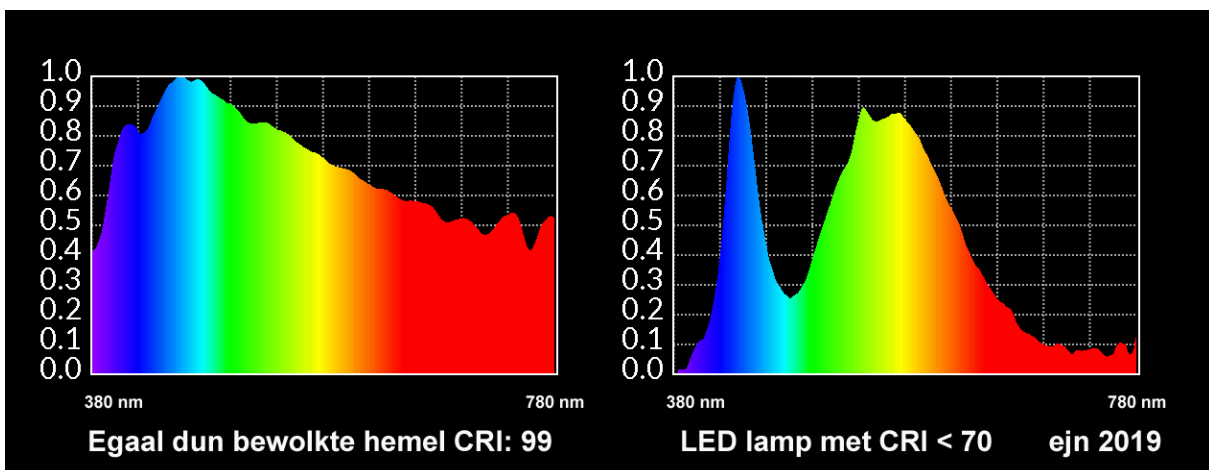
Links: spectrum van het voor ons zichtbare licht van een dun bewolkte hemel (6200 K; CRI=99). We zien enkele kleine rimpeltjes in het traject, vooral bij rood; die zijn het gevolg van filtering van het zonlicht in onze atmosfeer en horen dus bij het natuurlijk spectrum. Rechts het spectrumverloop van een slechte LED-lamp (3000 K; CRI= <70). Er is een voor LED kenmerkende piek bij blauw licht en het rood is veel te zwak. Zo'n lamp maakt dat interieurkleuren verkeerd worden weergegeven en dat kleurnuances onzichtbaar zijn. © ejn

De kleurweergave wordt vaak niet vermeld, maar bij hoogwaardige LED's wel. We zien dan een zogenaamde CRI waarde genoteerd (Color Rendering Index = kleurweergave-index; de waarde loopt van 1-100). Daglicht en gloeilicht hebben een CRI 99,9. Goedkope LED's scoren op dit punt vaak niet hoger dan ca. 70.

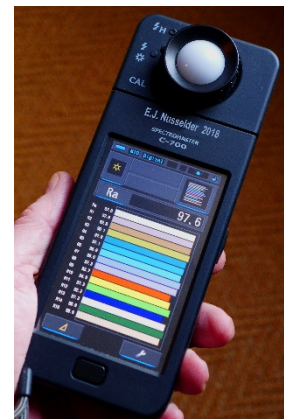
Een goede LED-lamp (bijvoorbeeld uit de Expert Color-serie van Philips) heeft precies de gewenste kleurtemperatuur (leverbaar in meerdere kleurtemperaturen) en een CRI van tenminste 90. De genoemde serie LED's heeft een CRI van 97 en is daarmee qua kwaliteit van kleurweergave volkomen gelijk aan gloei- of daglicht. Voor musea en monumenten met stijlkamers, waar het gaat om precieze weergave van kleuren en kleurnuances in de geëxposeerde objecten en binnenafwerkingen, kan het wenselijk zijn de kwaliteit van het aanwezige kunstlicht of van de aan te schaffen verlichting door te meten op kleurtemperatuur en kleurweergave index. Dat kan tegenwoordig heel eenvoudig met speciaal voor de beoordeling van verlichting ontwikkelde spectralmeters, zoals hiernaast afgebeeld.

Daarmee is dan vast te stellen of de verlichting die er is of gaat komen en de verlichtingscombinatie die ontstaat door aanwezigheid van verschillende verlichtingspunten aan de gestelde kwaliteitseisen voldoet.

De spectraalmeter kan, zoals in de foto onderaan de vorige pagina, ook 15 spectraalbanden van het gemeten witte licht weergeven. Iedere kleur- of spectraalband heeft daarbij dan zijn eigen CRI, uitgedrukt in R1 t.e.m. R15. Bij slechte LED-lampen zien we steeds dat de R9 (rood) laag scoort of zelfs ontbreekt. Die lampen zullen nooit een bevredigend verlichtingsresultaat in museale sfeer opleveren. Zij kunnen wel gebruikt worden in puur functionele (kantoor-) situaties, waar de lichtkleurkwaliteit niet zo speelt. Hieronder tot slot naast elkaar de spectrumcurve en spectraalbanden van een zeer slechte LED-lamp (CRI 65) en een uitstekende (CRI 96).
