Schade aan steenachtige materialen

Identificatie met MDCS

(Monument Diagnose en Conservering Systeem)

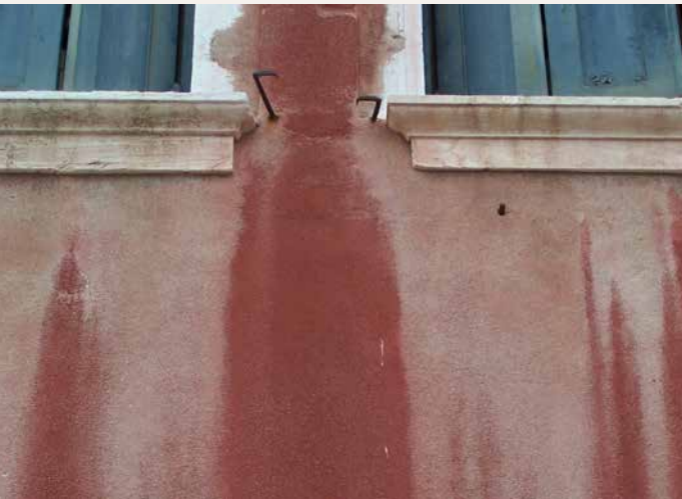
ONTKLEUREN

De kleur van het materiaal heeft intensiteit verloren.

Ontkleuren kan het gevolg zijn van bijvoorbeeld het effect van zonlicht (UV), dat leidt tot fletsere kleuren. Dit kan bijvoorbeeld gebeuren bij pleisters of bepaalde pseudo-marmers.

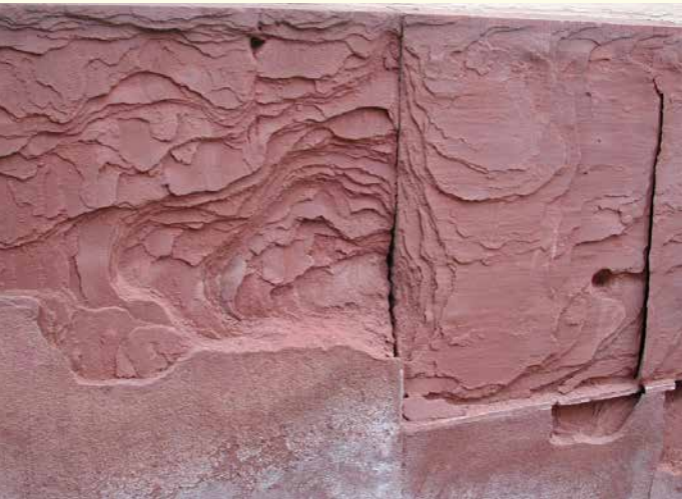
DELAMINATIE

Loslaten van één of meer lagen (uit Latijn: 'lamina, laminae') volgens de oorspronkelijke (sedimentaire of samenstellings-) gelaagdheid van een materiaal.

zijn van zoutkristallisatie en/ of vorst. Zoutkristallisatie kan plaatsvinden in de aanwezigheid van zouten en vocht. Een proces leidend tot vorstschade kan plaatsvinden in de aanwezigheid van de volgende combinatie van condities: (i) vorstgevoelig materiaal; (ii) hoog vochtgehalte in het materiaal; (iii) plotseling dalen van de temperatuur onder het vriespunt.

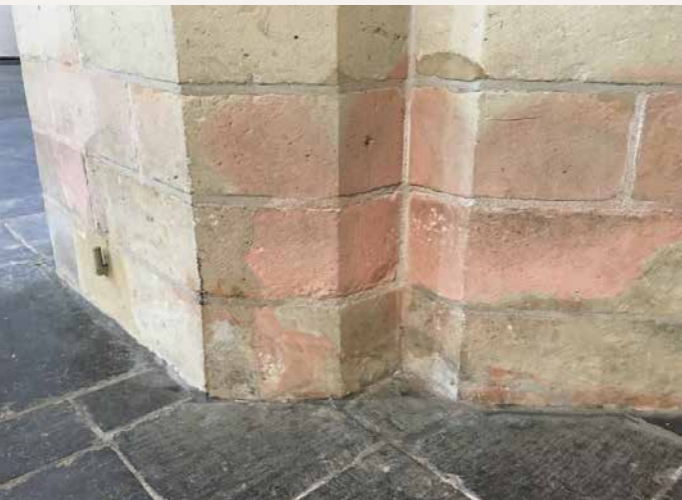
VERKLEURING

De oorspronkelijke kleur van het materiaal is veranderd.

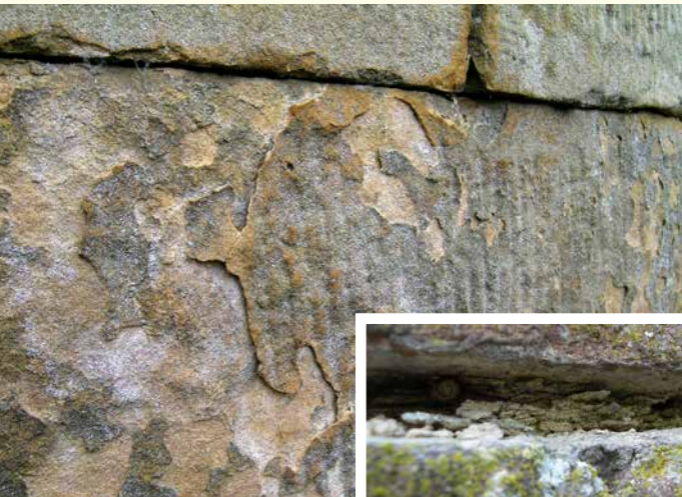
EXFOLIATIE

Laagvorming van dunne opeenvolgende lagen (uit Latijn: 'folium, folia'), die aan alle oriëntaties van het materiaal kan plaatsvinden en niet noodzakelijk te maken heeft met gelaagdheid. Gebeurt meestal evenwijdig aan het blootgestelde oppervlak.

oorspronkelijk gelamineerde structuur; het kan het resultaat zijn van zoutkristallisatie en/of een vorstschade proces. Zoutkristallisatie kan plaatsvinden in de aanwezigheid van zouten en vocht. Een proces leidend tot vorstschade kan plaatsvinden in de aanwezigheid van de volgende combinatie van condities: (i) vorstgevoelig materiaal; (ii) hoog vochtgehalte in het materiaal; (iii) plotseling dalen van de temperatuur onder het vriespunt.

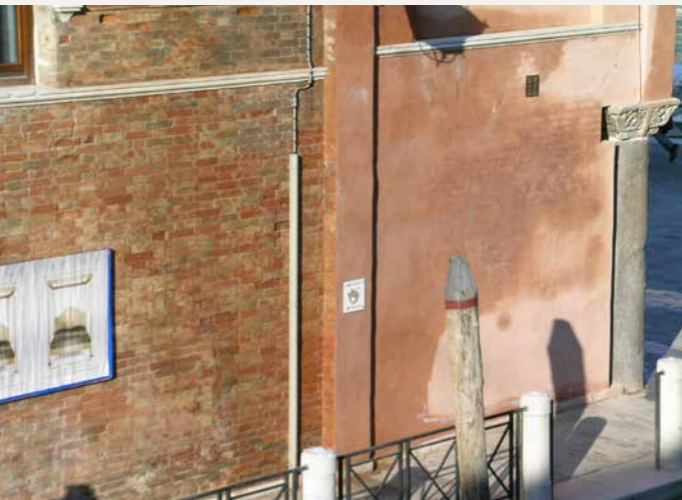
VOCHTPLEKKEN

Het oppervlak van het materiaal vertoont vochtige plekken of zones van een andere, donkerder kleur dan de oorspronkelijke.

Vochtplekken/zones kunnen veroorzaakt worden door regenwaterpenetratie (regen, optrekkend vocht, lekkages etc.), oppervlaktecondensatie, aanwezigheid van hygroscopische zouten (of, zeer uitzonderlijk, door de hygroscopiciteit van het materiaal zelf).

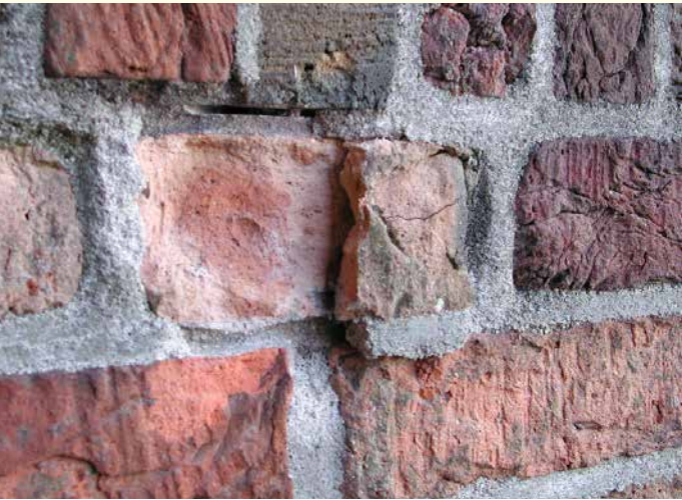
AFSPRINGEN

Loskomen van één relatief dikke ($> = 3$ mm) laag van een materiaal. Afspringen heeft geen relatie met de oorspronkelijke structuur van de steen. Het vindt plaats parallel aan het blootgestelde oppervlak.

Afspringen kan plaatsvinden:
- door vorstschade. Deze kan ontstaan in de aanwezigheid van de volgende

combinatie van condities:
(i) vorstgevoelig materiaal;
(ii) hoog vochtgehalte in het materiaal; (iii) plotseling dalen van de temperatuur onder het vriespunt.

-bij aanwezigheid van een hydrofobe laag aan het oppervlak, door zoutkristallisatie daaronder of door vorstschade, wanneer water erachter is ingesloten;
-bij volumetoename van roestend ijzer in de constructie waardoor het omringende materiaal losspringt.

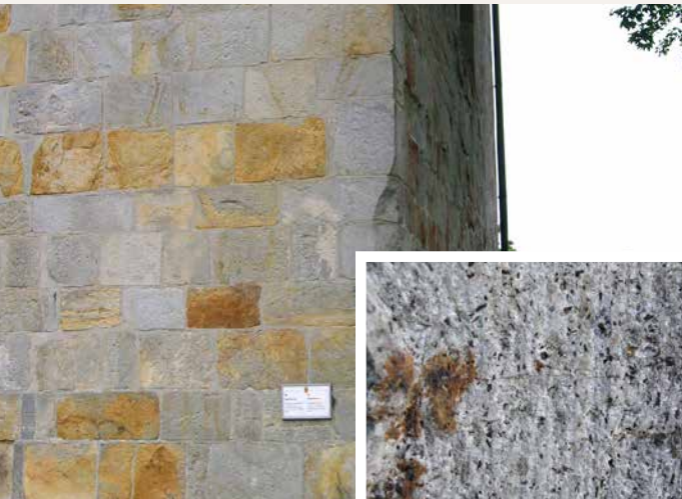
VLEKKEN

Vlekken van een andere kleur verschijnen op het oppervlak van de steen.

Vlekken kunnen veroorzaakt worden door het oplossen en transporteren en/of chemische verandering van de componenten van het materiaal zelf of componenten van aangrenzende materialen. Afhankelijk van het proces, kunnen vocht en/of temperatuur een rol spelen (bij voorbeeld in het geval van reinigen met laser).

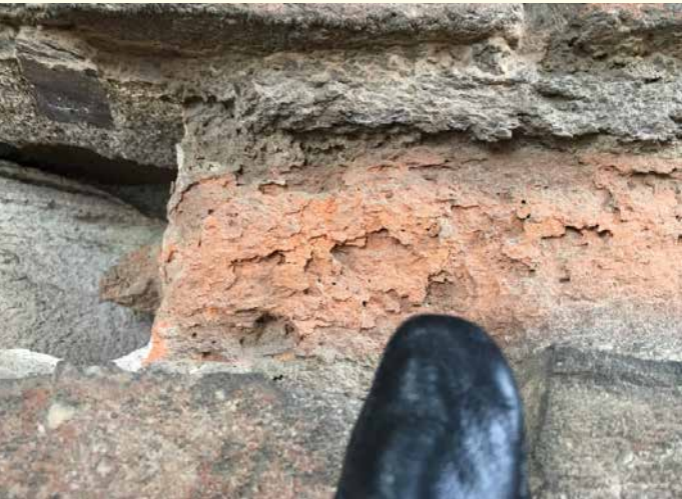
SCHILFEREN

Loskomen van een relatief dun (< 3 mm) schubachtig deel van een materiaal. Anders dan delaminatie en exfoliatie, heeft een schilfer betrekking op een kleiner deel van het oppervlak van de steen.

kan plaatsvinden in de aanwezigheid van zouten en vocht. Vorstschade kan ontstaan in de aanwezigheid van de volgende combinatie van condities: (i) vorstgevoelig materiaal; (ii) hoog vochtgehalte in het materiaal; (iii) plotseling dalen van de temperatuur onder het vriespunt.

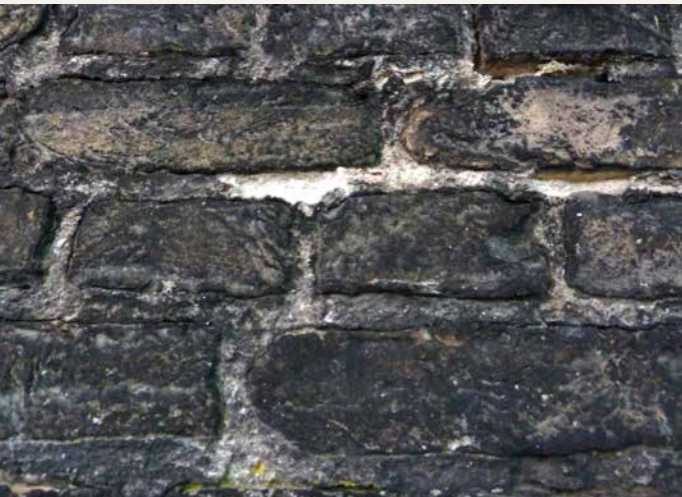
VUIL AFZETTING

Neerslag van vuil van buiten het materiaal dat niet tot chemische omzetting leidt. Het materiaal onder het vuil blijft onveranderd. Het stof kan goed hechten.

Vuilafzetting is een gevolg van depositie van vuil (bijvoorbeeld stof en andere deeltjes) uit de omgeving. Vuil kan makkelijker plakken op het oppervlak van materialen, die een beetje vochtig zijn, maar niet direct aan slagregen blootgesteld zijn.

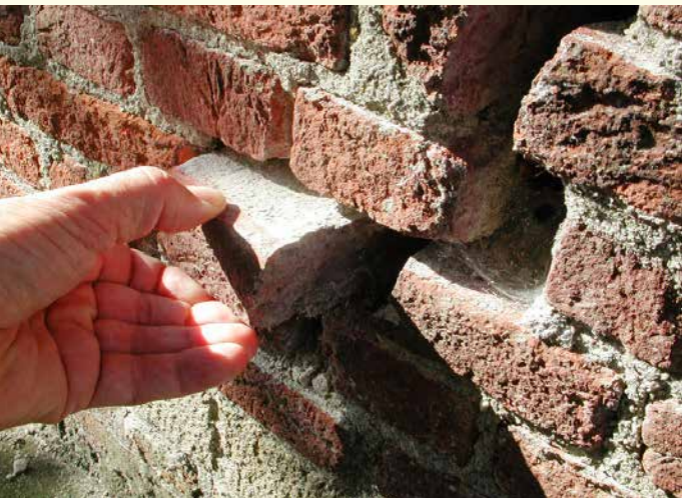
HECHTINGSVERLIES

De hechting tussen twee oorspronkelijk aan elkaar verbonden materialen in het metselwerk is verloren gegaan, dat wil zeggen dat de hechting is verbroken tussen (bak)steen en voegwerk, metselmortel of pleister.

Onthechting / hechtingsverlies tussen verschillende materialen kan ontstaan door verschillen in hygrisch en thermisch gedrag, of kan veroorzaakt dan wel versterkt worden door schadeprocessen als zoutkristallisatie en/of vorst.

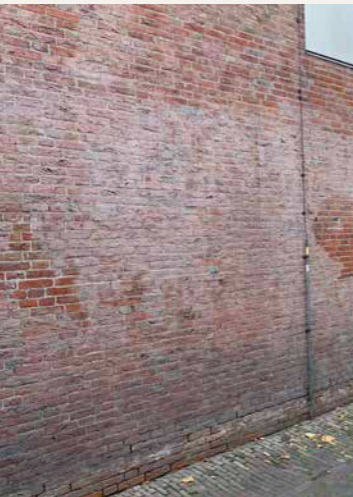
GRAFFITI

Verf, inkt of dergelijke stof op het oppervlak van het materiaal. Graffiti op monumenten of andere plaatsen waar ze niet gewild zijn, komen door vandalisme. Er moet gesteld worden dat er ook een graffitikunst bestaat: dergelijke graffiti zijn geaccepteerd en worden zelfs geconserveerd.

Zoals op de afbeeldingen te zien heeft graffiti een effect op de steen, zowel als de

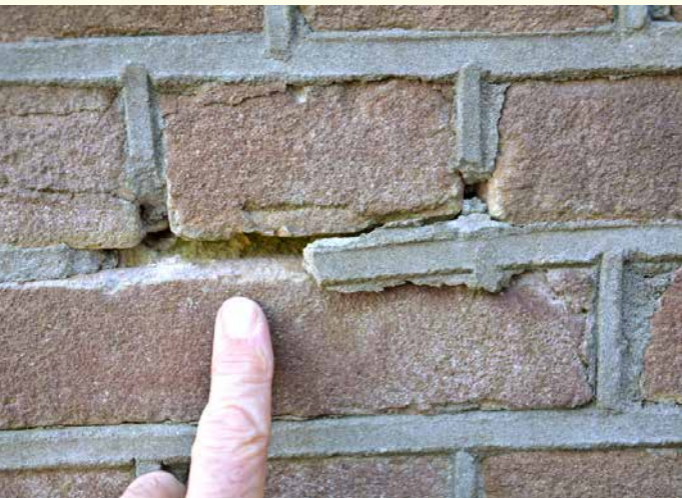
UITDRUKKEN VAN VOEGWERK

Het voegwerk hecht niet meer aan de legmortel en steen en wordt weggeduwd, zonder zijn oorspronkelijke vorm te verliezen (geen verlies van samenhang in het voegwerk).

Uitdrukken van voegwerk kan plaatsvinden door zoutkristallisatie en/of een vorstschade mechanisme. In het geval van uitdrukken

van voegwerk door zoutkristallisatie, is er meestal sprake van crypto-florescentie tussen de metselmortel en de voegmortel. In het geval van vorstschade, vertoont de metselmortel vaak verkrumelen en/of laagvorming (exfoliatie), vanaf de buitenzijde zichtbaar als parallelle scheurtjes. Verschillen in thermische en/of hygrische uitzetting van voegmortel en ondergrond of onvoldoende hechting van de voegmortel door slechte uitvoering kunnen dit schadetype bevorderen.

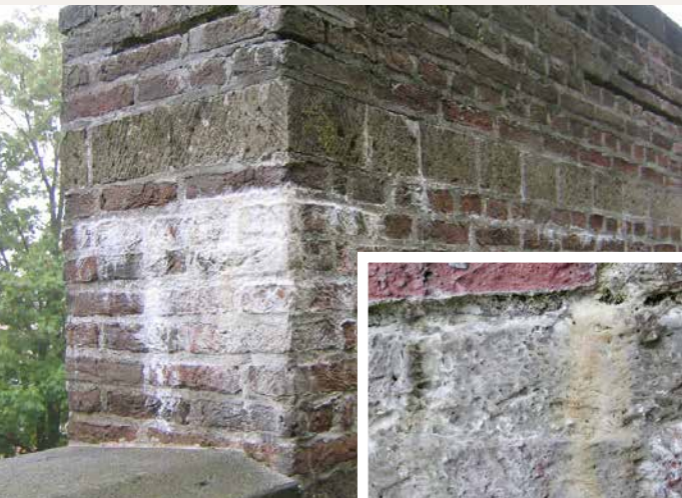
AFZETTING / INCRUSTATIE

Neerslag van uitgeloopte mortel bestanddelen. Deze bestaat voornamelijk uit calciet, is witachtig, heeft een dikke en glazige structuur en een goede hechting aan het onderliggend materiaal. Soms zal een afzetting calciumsilicaat bevatten, wat het zeer moeilijk maakt deze te verwijderen.

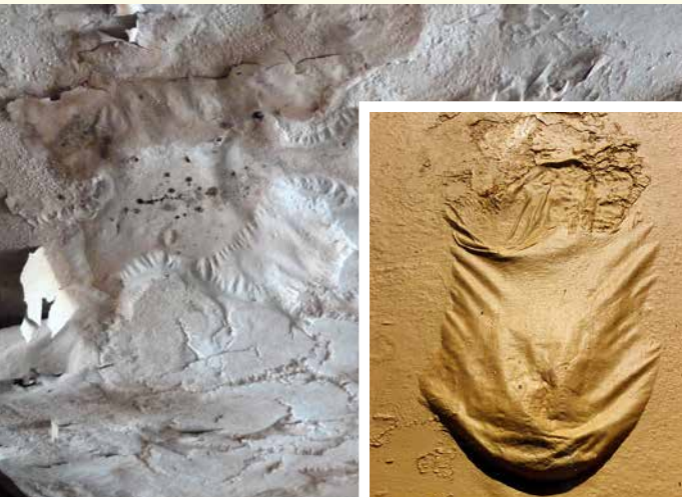
BLAARVORMING

Loskomen van verf of 'coating' (deklaag) van metselwerk of pleisterwerk, in de vorm van een blaar of blaas (zie ook afbladderen, wat niet in de vorm van een blaar of blaas gebeurt). Deze vorm van schade wordt, in het geval van baksteen, ook onder 'Cohesieverlies' genoemd (blaarvorming aan baksteen).

Blaarvorming van verf is typisch voor sommige verfsoorten (bij voorbeeld latex) in de aanwezigheid van vocht (bij voorbeeld door optrekkend vocht, lekkage, regenpenetratie) dat niet eenvoudig via de verf kan verdampen.

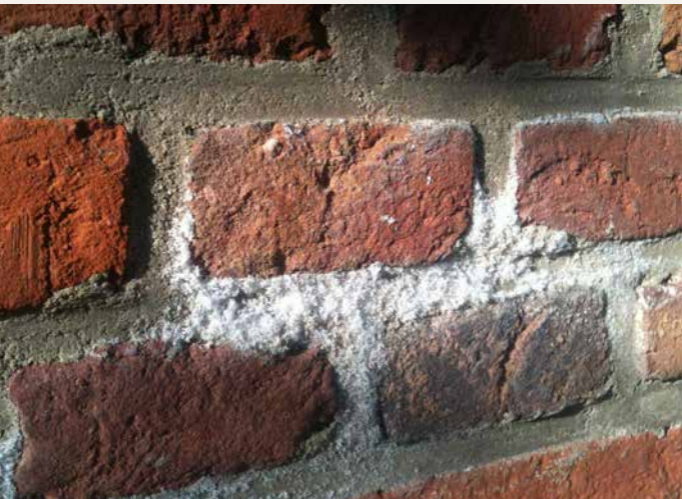
UITBLOEI

Afzetting van zoutkristallen zichtbaar op het oppervlak van het materiaal (zie cryptofluorescentie).

Zoutuitbloei kan plaatsvinden in de aanwezigheid van zouten en vocht, wanneer het drogingsfront zich aan het oppervlak van het materiaal bevindt. Dit gebeurt wanneer de verdamping langzamer

gaat dan de vochttoevoer. Er zijn verschillende vochtbronnen mogelijk. Zouten kunnen oorspronkelijk in het materiaal aanwezig zijn of later, vanuit de omgeving, in het materiaal komen en/of door het gebruik van het gebouw.

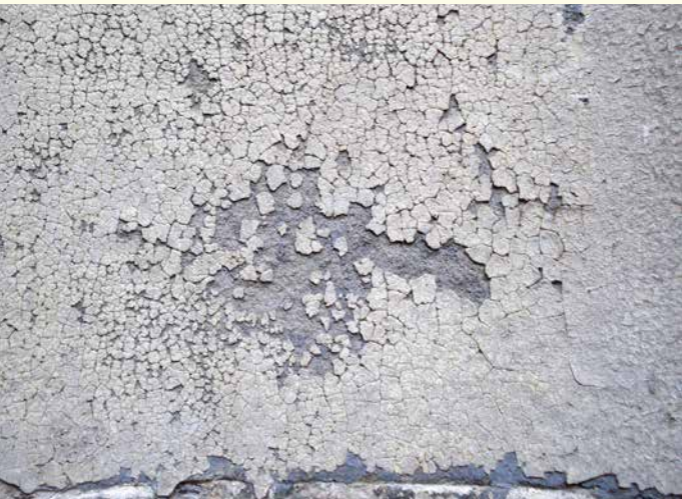
AFBLADDEREN

Loskomen van verf of 'coating' van zijn ondergrond (zonder blazen, zie blaarvorming).

Afbladderen van verf kan het gevolg zijn van waterpenetratie (door bijvoorbeeld optrekkend vocht, regen, condensatie) en/of zoutkristallisatie, en/of verschillen in hygrische

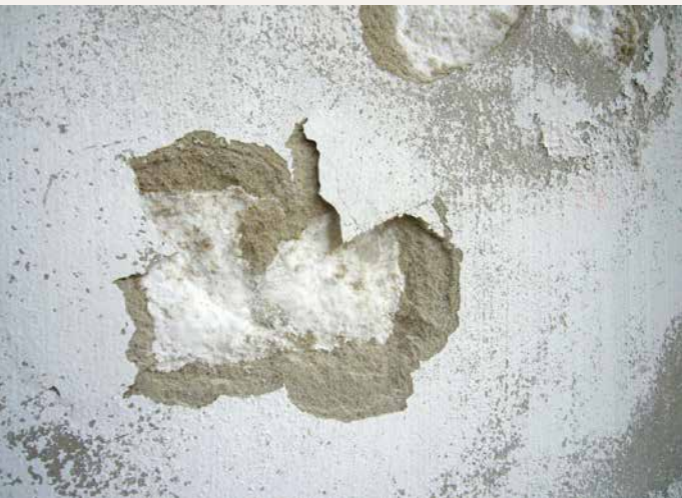
CRYPTO-FLORESCENTIE

Wanneer niet zichtbaar op het oppervlak van het materiaal, wordt een neerslag van zoutkristallen, crypto-uitbloei of crypto-florescentie genoemd. Het kan ernstige schade veroorzaken.

Crypto-florescentie kan plaatsvinden in de aanwezigheid van vocht en zouten, wanneer het drogingsfront zich onder het oppervlak van het

materiaal bevindt. Deze situatie vindt plaats als de verdampingsnelheid hoger is dan de vochttoevoer en/of wanneer het vochttransport binnen een materiaal of tussen verschillende materialen niet homogeen verloopt (zoals gebeurt bijvoorbeeld bij materialen, behandeld met een waterafstotend product, of wanneer een dichte voegmortel op een poreuze metselmortel is aangebracht).

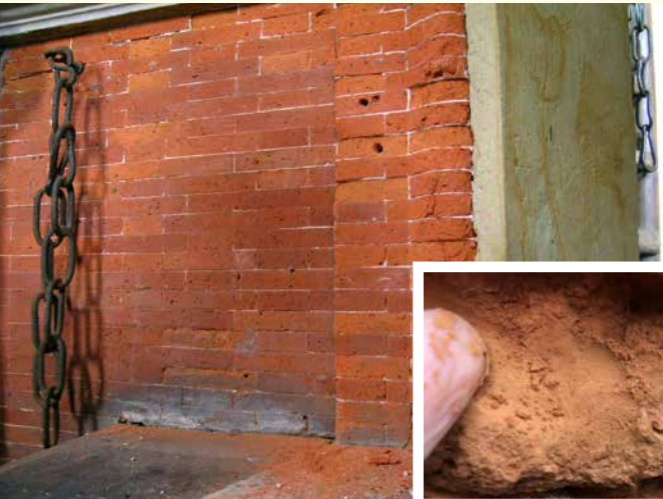
VERPOEDEREN

De deeltjes van de steen zijn niet meer samengebonden; het materiaal vervalt tot fijn poeder. De schade begint aan het oppervlak van het materiaal.

Poederen kan plaatsvinden als gevolg van verschillende schadeprocessen, zoals bijvoorbeeld zoutkristallisatie en/of een vorstschadeproces.

Zoutkristallisatie kan plaatsvinden in de aanwezigheid van zouten en vocht. Vorstschade kan optreden in de aanwezigheid van de volgende combinatie van condities: (i) vorstgevoelig materiaal; (ii) hoog vochtgehalte in het materiaal; (iii) plotseling dalen van de temperatuur onder het vriespunt.

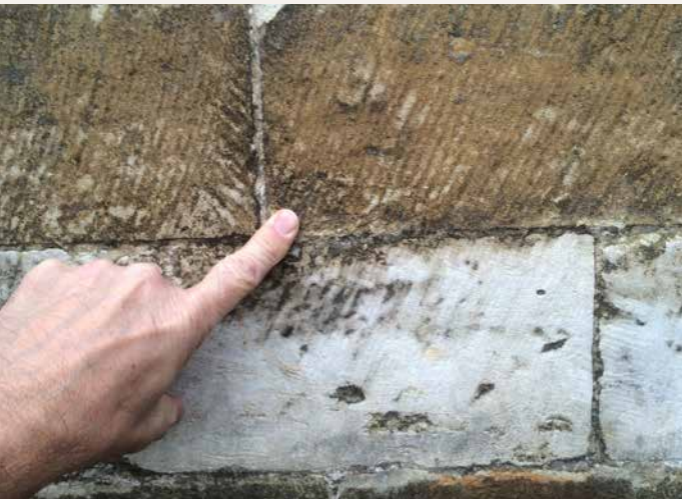
PATINA

Patina is de chemisch omgezette oppervlaktelaag van de steen waardoor de kleur veranderd is; vaak is er gelijktijdig sprake van depositie van stoffen. Patina is dun en compact en verschilt daarin van een korst. Anders dan in het geval van vlekken, betreft patina in principe het hele oppervlak (vlakdekkend).

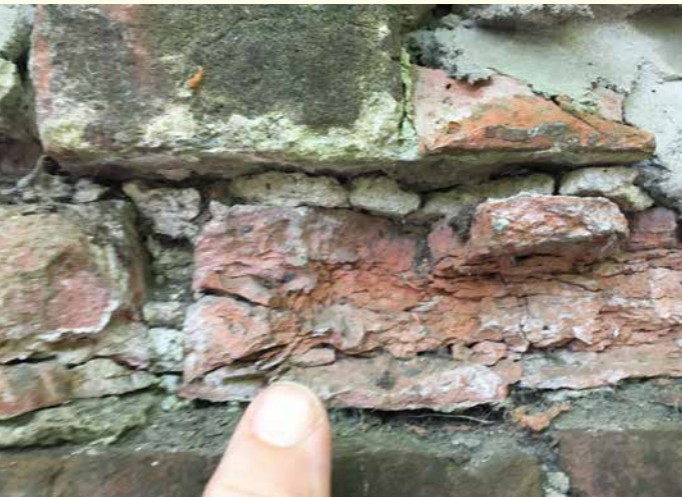
VERKRUIMELEN

De deeltjes van een materiaal zijn niet meer gebonden en het materiaal valt in kleine brokken of kruimels uit elkaar. De schade kan aan het oppervlak beginnen, maar ook dieper in het materiaal.

schadeprocessen, zoals bijvoorbeeld zoutkristallisatie en/of een vorstschadeproces. Zoutkristallisatie kan plaatsvinden in de aanwezigheid van zouten en vocht. Vorstschade kan optreden in de aanwezigheid van de volgende combinatie van condities: (i) vorstgevoelig materiaal; (ii) hoog vochtgehalte in het materiaal; (iii) plotseling dalen van de temperatuur onder het vriespunt.

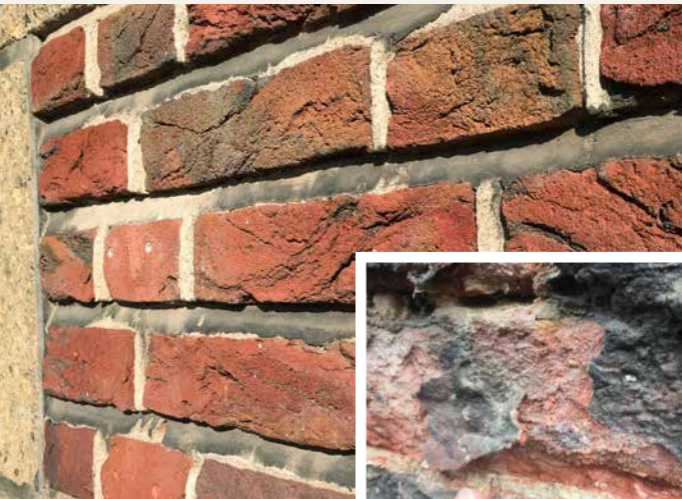
KORST

Het oppervlak van het materiaal is plaatselijk chemisch veranderd. Zowel wat morfologie als kleur van de omgezette oppervlakte laag betreft, wijkt de korst af van het oorspronkelijke materiaal. Een korst is niet hetzelfde als een incrustatie. NB. Een vergelijkbaar beeld kan ontstaan wanneer materiaal afkomstig van de voeg op de baksteen wordt afgezet en vervolgens omgezet.

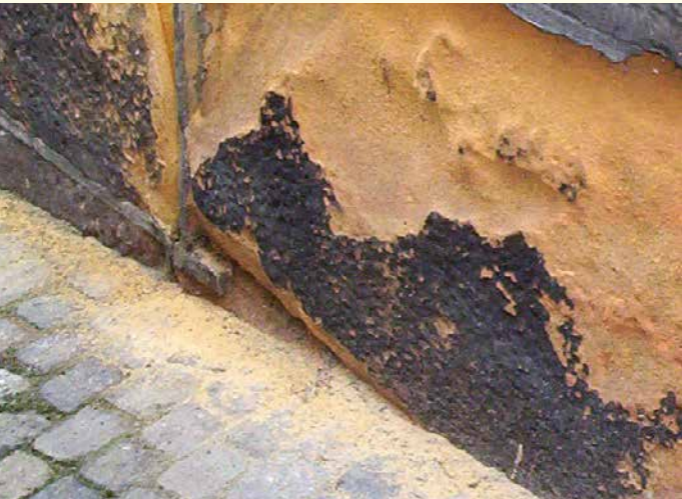
AFZANDEN

De deeltjes van de steen zijn niet meer gebonden en het aangetaste materiaal is tot de oorspronkelijke zandkorrels vervallen. De schade begint aan het oppervlak van het materiaal.

Afzanden kan plaatsvinden als gevolg van verschillende schadeprocessen, zoals bijvoorbeeld zoutkristallisatie en/of een vorstschadep proces.

Zoutkristallisatie kan plaatsvinden in de aanwezigheid van zouten en vocht. Vorstschade kan optreden in de aanwezigheid van de volgende combinatie van condities: (i) vorstgevoelig materiaal; (ii) hoog vochtgehalte in het materiaal; (iii) plotseling dalen van de temperatuur onder het vriespunt. Ook zure regen, in geval van bepaalde typen zandsteen (calciet houdend), kan de oorzaak van deze schade zijn.

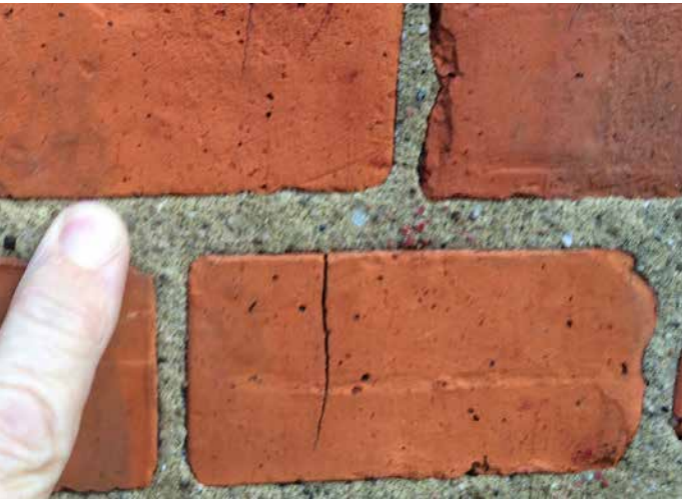
SCHEUR

Enkele scheur, wijder dan een haarscheur (wijdte is: $X > 0.15$ mm).

Een enkele scheur (wijdte > 0.15 mm) in een materiaal kan verschillende oorzaken hebben. Het kan bijvoorbeeld zijn ontstaan door een scheur in een baksteen tijdens het bakproces. Raadpleeg bij scheuren door meerdere materialen, zoals in metselwerk a.u.b. de constructieve shadeatlas.

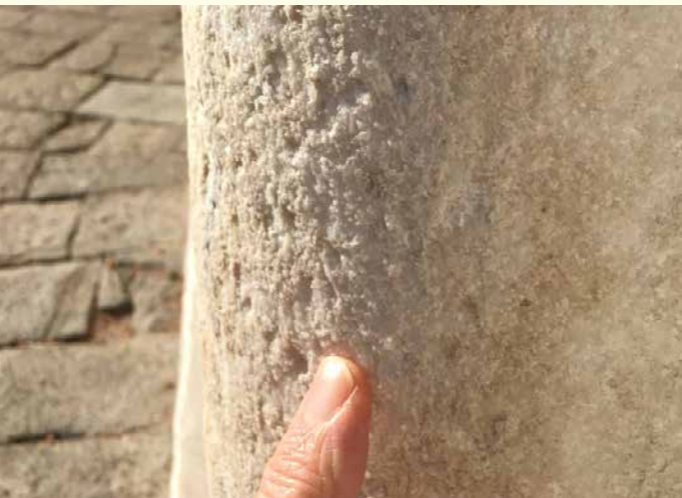
VERSUIKEREN

Het zichtbaar worden en losraken van afzonderlijke calciëtkristallen aan het oppervlak van (vrij zuiver) marmer. Het aangetaste materiaal verpoedert of verkrumelt in eerste instantie niet, maar wordt dof (verliest transparantie).

Versuikeren van marmer wordt hoogstwaarschijnlijk veroorzaakt door thermische (en/of hygrische) cycli, die leiden tot de vorming van microscheurtjes op de grens tussen individuele calciëtkristallen.

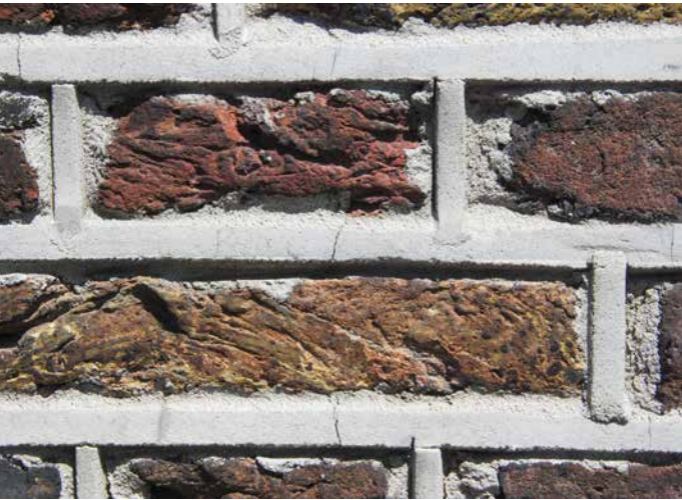
HAARSCHEUREN

Een haarscheur is een scheur van zeer beperkte breedte (breedte is: $X < 0.15$). Het gaat daarbij om afzonderlijke scheurtjes (dus niet deel uitmakend van een craquelé patroon).

Individuele haarscheurtjes (breedte $< 0,15$ mm) in een materiaal kunnen verschillende oorzaken hebben. Bij baksteen kan het gaan om krimp tijdens het droogproces. Een patroon van verticale haarscheurtjes in voegwerk kan veroorzaakt worden door drogingskrimp, vaak in combinatie met een (te) hoog bindmiddelgehalte.

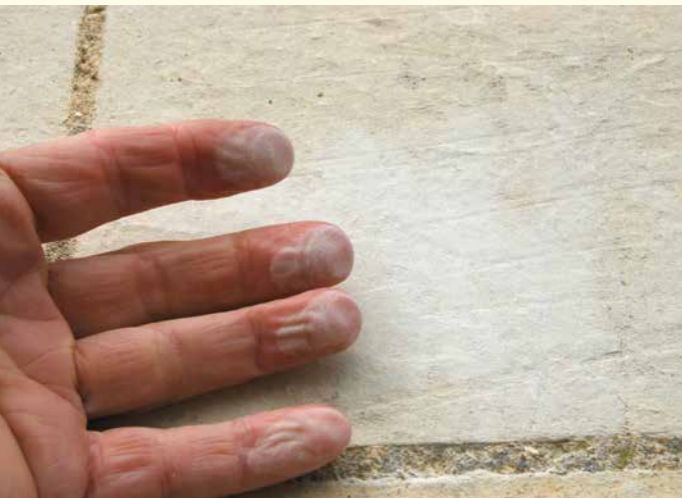
KRIJTEN

De deeltjes van de steen zijn aan het oppervlak niet langer gebonden: het materiaal vervalt tot zeer fijn poeder (krijt). Deze soort schade komt voor bij kalkhoudende steen.

Poederen kan plaatsvinden in kalk en/of gipshoudende materialen door verschillende oorzaken die de cohesie tussen de deeltjes van het bindmiddel verminderen. Vocht of vocht in combinatie met zouten of zure regen kunnen een rol spelen.

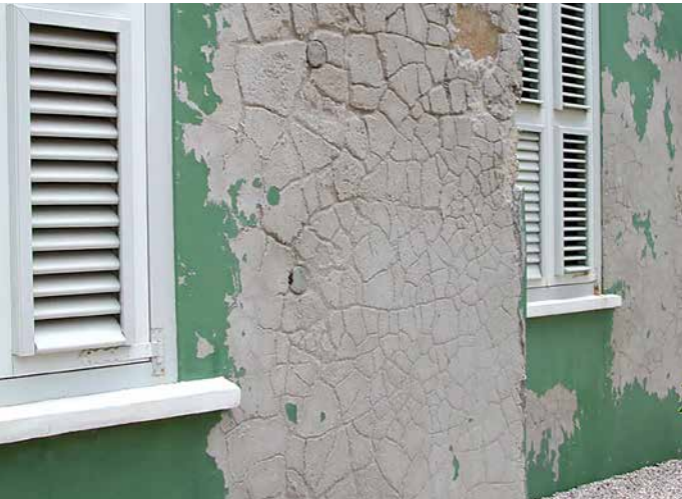
CRAQUELÉ

Craquelé is een netwerk van haarscheuren.

Craquelé kan plaatsvinden in pleisters, beton, mortel en baksteen en kan veroorzaakt worden door drogingskrimp van het materiaal. Wisselingen van het vochtgehalte van het materiaal kunnen dit schadetype met de tijd erger maken. Ook uitzetting van een achterliggende (hechtende) materiaallaag kan soms een craquelé patroon veroorzaken.

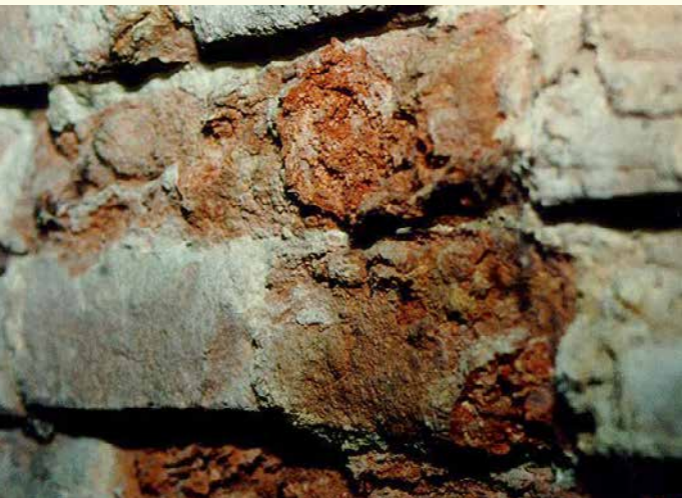
Blaarvormige loslating van baksteen oppervlaktelaag. De schade gaat gepaard met een omzetting in de oppervlaktelaag van de baksteen, die uitzetting veroorzaakt. De schade begint aan het oppervlak van het materiaal.

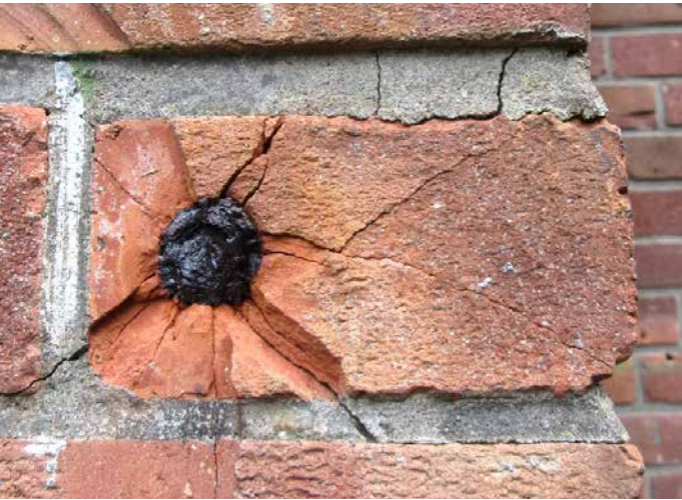
STERVORMIGE SCHEUR

Een stervormige scheur heeft een centraal punt van waaruit scheuren van beperkte lengte in diverse richtingen lopen.

Een stervormige scheur kan ontstaan wanneer een uitzetting zich radiaal voortzet vanuit een centraal punt (bijvoorbeeld uitzetting van een ijzeren element, zoals

een anker, ten gevolge van roesten). Ook een impact belasting (kogelinslag) is een mogelijke oorzaak van dit schadetype. Andere mogelijke oorzaken zijn bv. bij baksteen de aanwezigheid van een stukje van een hard materiaal in de ongebakken steen, zoals grind of metaal.

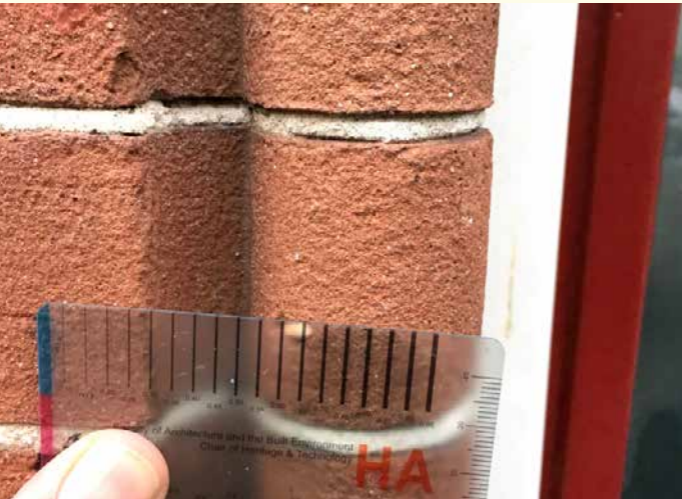
Het beschadigde materiaal vertoont een combinatie van reliëf, gaten, geulen en dergelijke. Meerdere delen of deeltjes zijn uit het oppervlak van het materiaal verdwenen en afgevoerd.

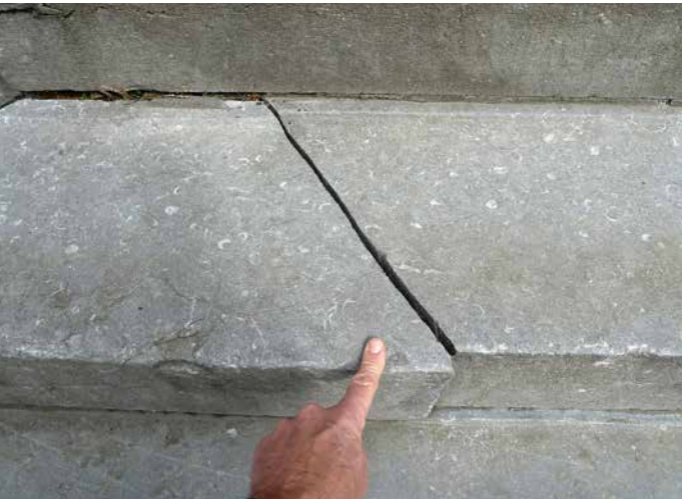
Steken zijn strakke, scherp begrensde breuken (in een rechte lijn) in natuursteen.

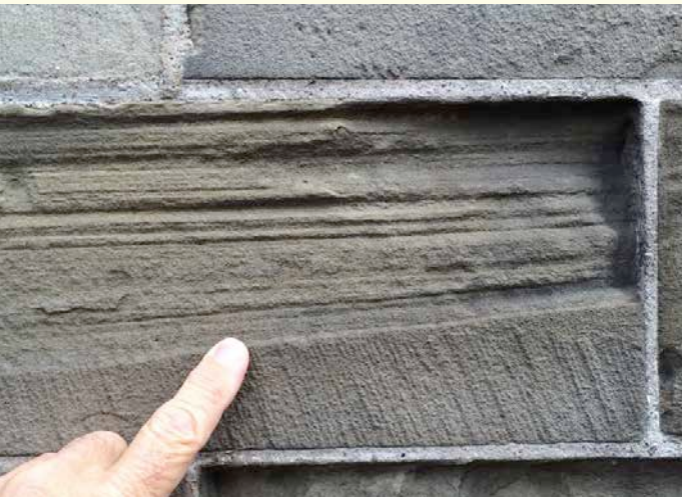
Vorm van erosie waarbij materiaalverlies plaatsvindt, bij steensoorten met een (soms subtiel visueel zichtbaar) verschil in samenstelling, die de ene laag meer gevoelig maakt voor verwerking dan de andere.

Hierbij kan het gaan om meer of minder oplosbare componenten (zoals kalk), verschillen in kleigehalte, lemige lagen die makkelijk uitspoelen, of verschillen in porositeit en poriegrootteverdeling die sommige lagen meer of minder gevoelig maken voor zoutschade. Udelfanger zandsteen is een voorbeeld van een dergelijke steensoort.

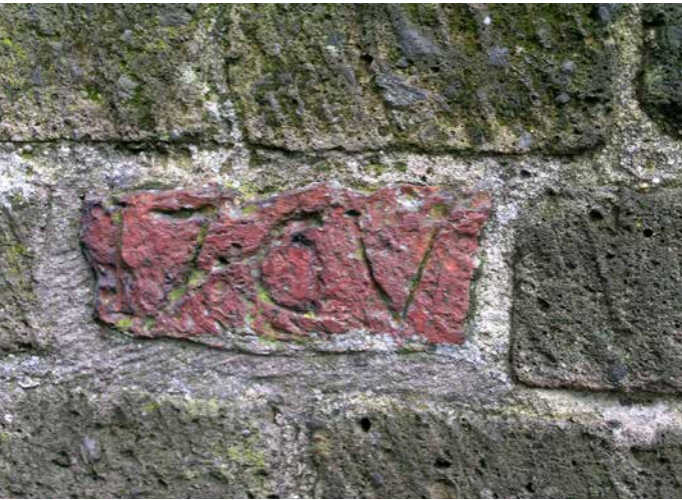
Oppervlakkig en lijnachtig verlies van materiaal, door de actie van een puntig of scherp voorwerp gemaakt van een harder materiaal dan de gekraste steen.

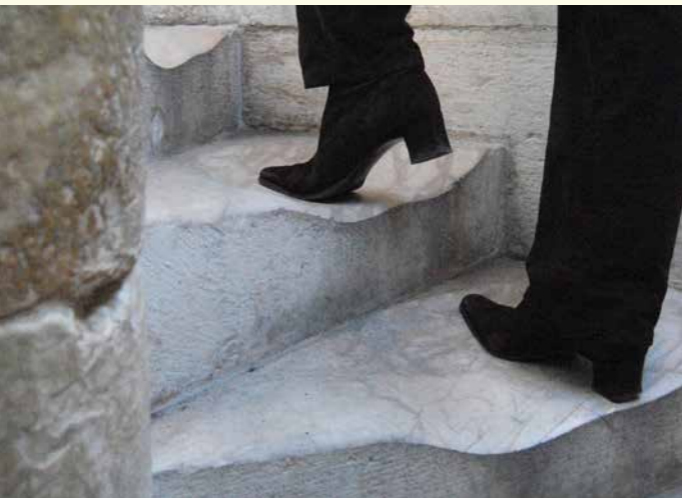
Vorm van erosie (plaatselijk).

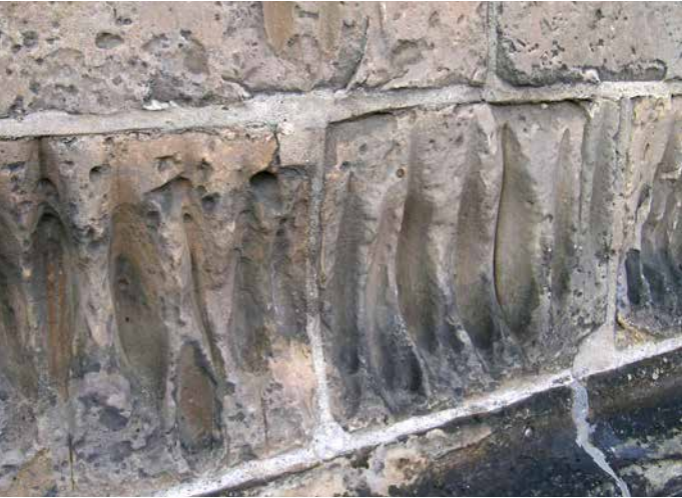
Schade door relatief diep indringen in het materiaal van een scherp voorwerp die een inkeping of een kuil maakt door uitholling van de steen.

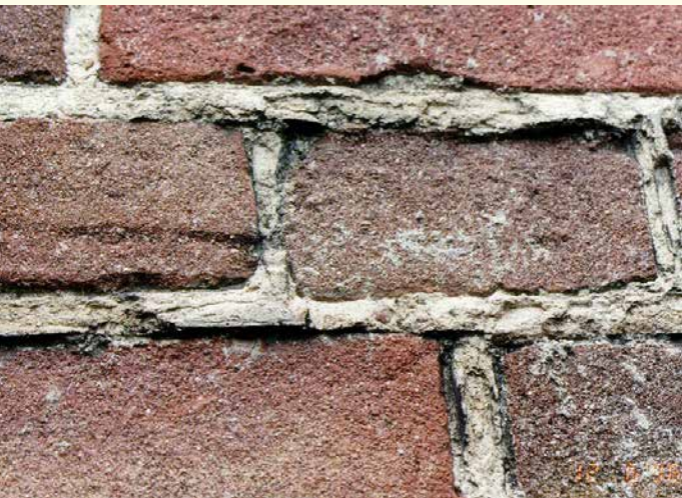
Zwelling binnen het
materiaal, gepaard gaand
met openscheuren aan het
oppervlak.

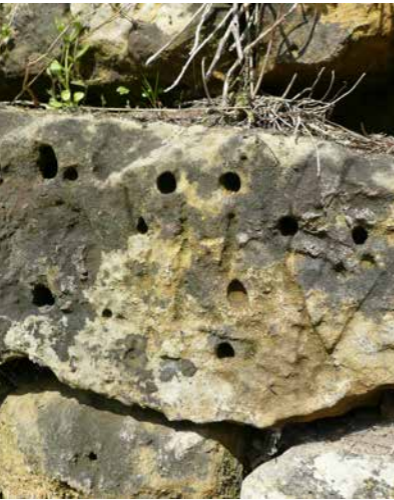
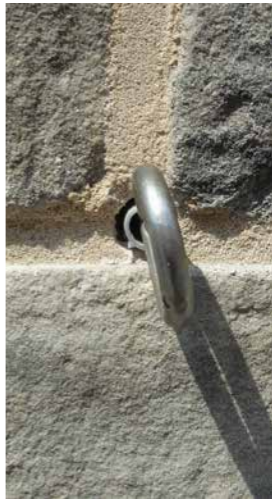
Gat in het materiaal gemaakt (waarbij het oppervlak wordt geperforeerd) met een scherp voorwerp.

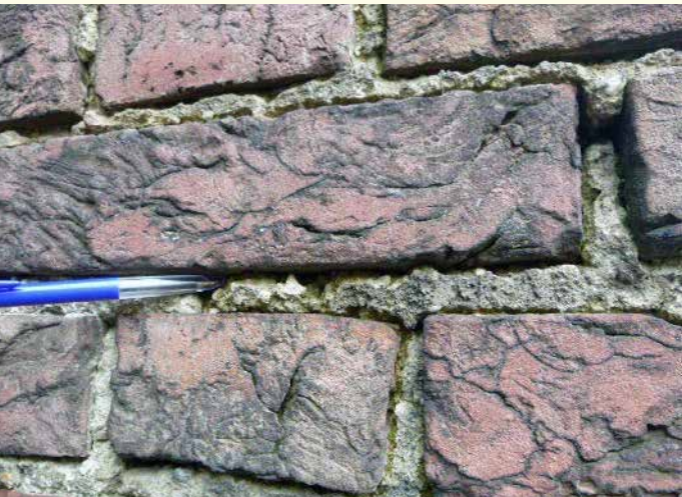
Gaterig voegwerk tussen horizontale voeg en baksteen, tussen horizontale en verticale voegen of helemaal om de baksteen heen.

Gaterig voegwerk kan aan de grens tussen voeg en baksteen of natuursteen ontstaan en kan het gevolg zijn van onvoldoende verdichting van de voegmortel tijdens de uitvoering. Dit schadetype komt vaker aan de regenzijde van het gebouw voor. De schade kan versterkt worden door de aanwezigheid van zouten in de (bak)steen.

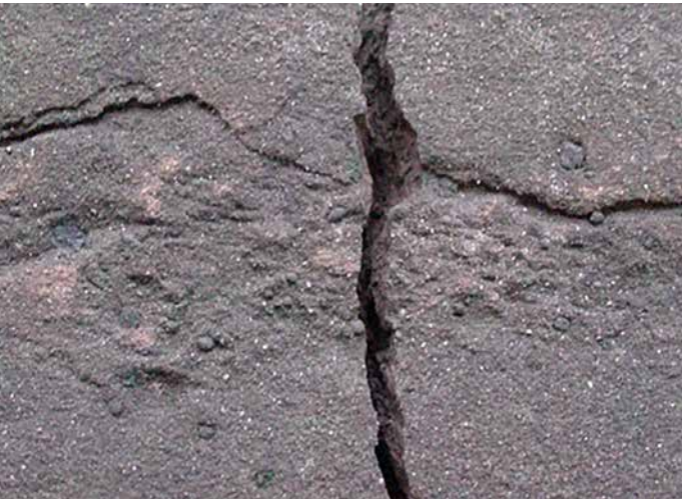
Splitsing van een materiaal in tweeën, door een lijnvormige belasting.

Splijten wordt in de meeste gevallen veroorzaakt door hoge lokale belasting (puntlast of lijnlast) en niet door milieu-gerelateerde schadeprocessen (zoals vocht, vorst, zouten,...).

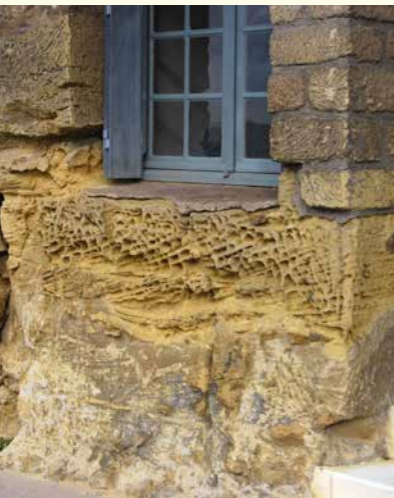
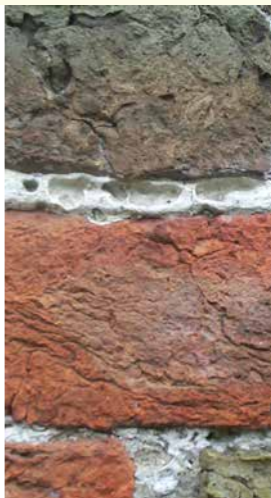
Het materiaal toont een honinggraatachtig schade-patroon.

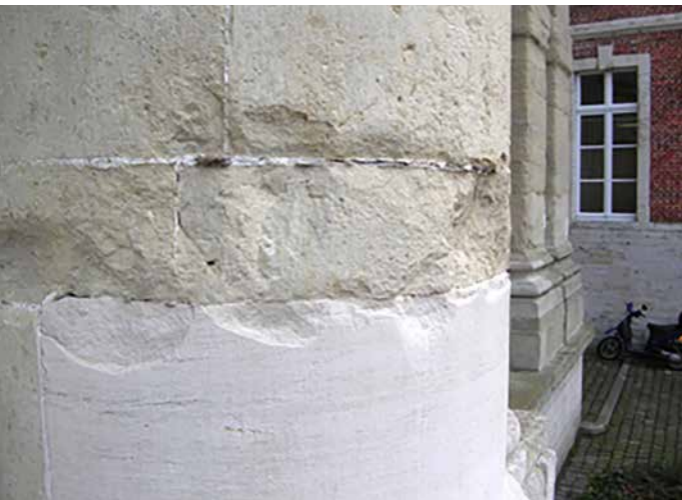
Een of meerdere fragmenten breken af van de rand van een natuursteen blok.

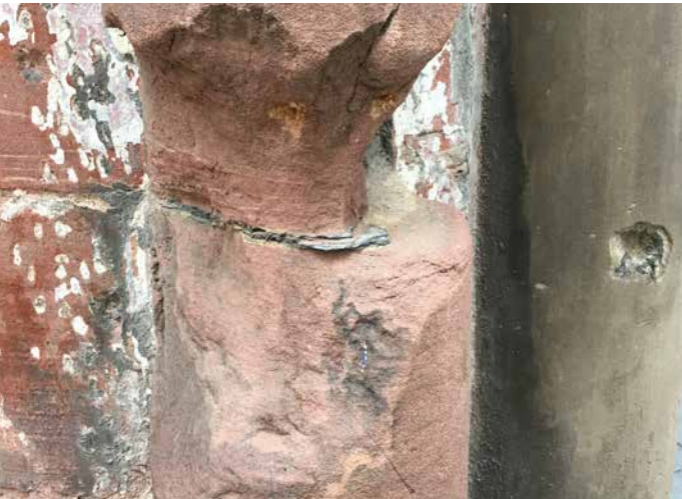
MECHANISCHE SCHADE ALGEMEEN

Fragment(en), afgebroken van steenblok, meestal op de hoek van een gebouw.

Mechanische schade (algemeen), zoals hier bedoeld, wordt in de meeste gevallen door de mens veroorzaakt, en niet door milieu-gerelateerde schadeprocessen (zoals vocht, vorst, zouten,...)

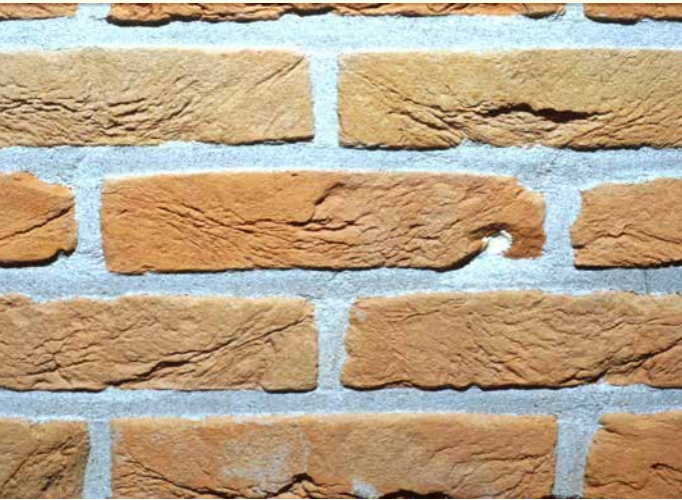
Vorming van krater-achtige gaatjes.

Vorming van kratertjes komt door kalkpitten (CaO) in baksteen die bij absorptie van vocht met water reageren en zwellen.

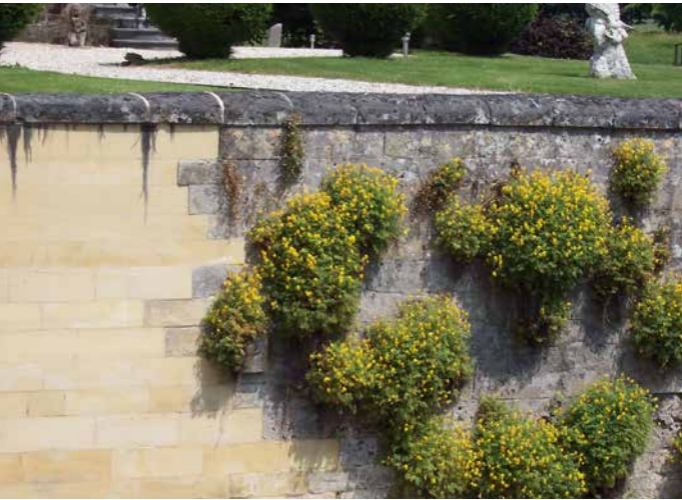
Hogere planten vormen een categorie met een grote variëteit, van varens tot bomen, die groeien in de aangetaste mortel van het metselwerk of in met aarde gevulde spleten in een muur.

Hogere planten kunnen groeien in de aanwezigheid van veel water, zoals kan gebeuren in buitenmuren die aan regen zijn blootgesteld. Hogere planten kunnen makkelijker groeien in materialen die al desintegratie of scheuren vertonen (hogere planten kunnen deze schadetypen ook veroorzaken of erger maken).

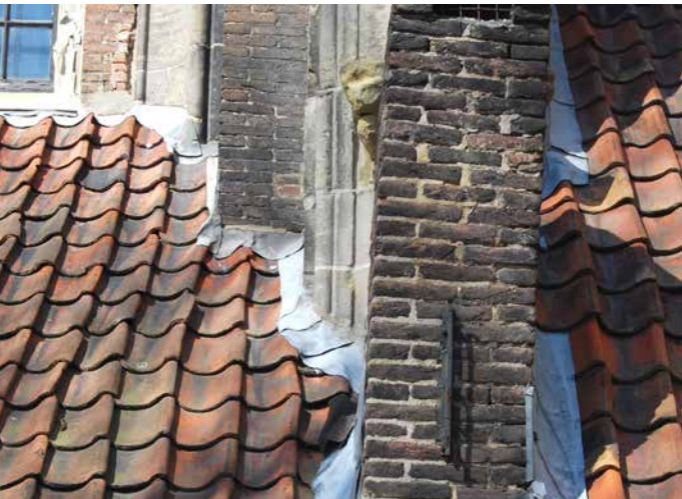
Vervorming van een muur / metselwerk (vrijstaande constructie). De constructie buigt over zijn volle lengte. Buiging kan gepaard gaan met scheuren. Buiging kan ook optreden in b.v. (dunne) natuursteen platen.

Buiging van metselwerk kan het gevolg zijn van vorstschade, of kan veroorzaakt worden door

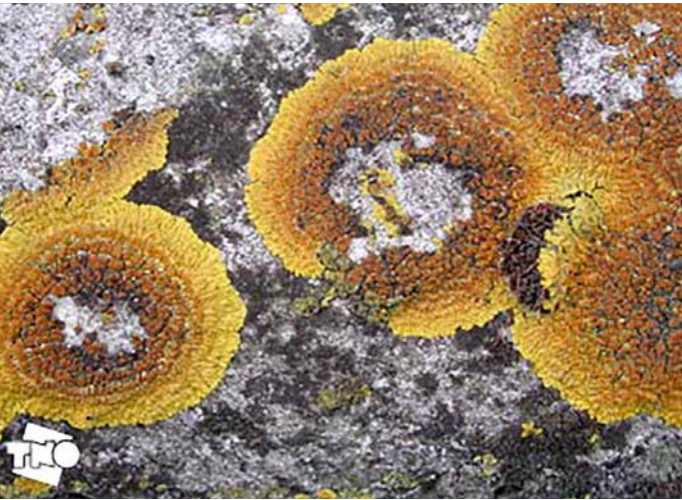
Korstmossen groeien onder externe klimatologische omstandigheden (zonnig en droog), in vlekvormige patronen, en hebben een leerachtig uiterlijk; ze zijn meestal geel, oranje, rood, bruin, grijs of zwart. Van dichtbij tonen ze verschillende vormen: kruimels, korsten, schubben, bladeren en struiken. Korstmossen hebben geen wortels. Ze vormen een symbiose van algen/cyanobacteriën met schimmels.

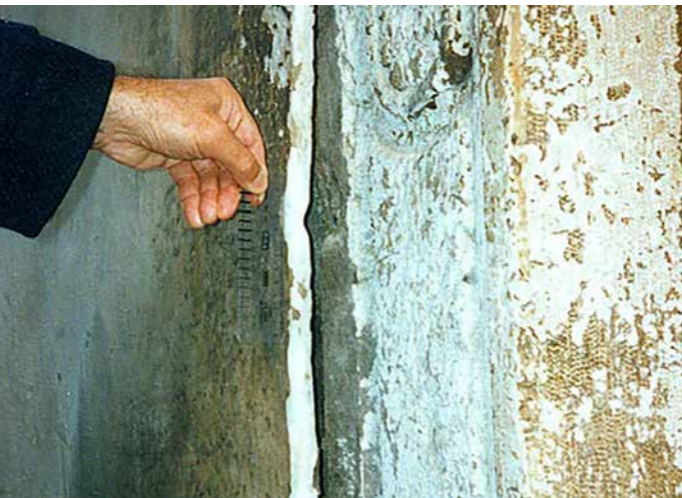
Vervorming van een muur / metselwerk (niet vrijstaande constructie) of pleister. De richtingscoëfficiënt van de vervorming verandert daarbij, zodat de vervorming op een opgezwollen maag lijkt. Uitbuiken kan gepaard gaan met scheuren.

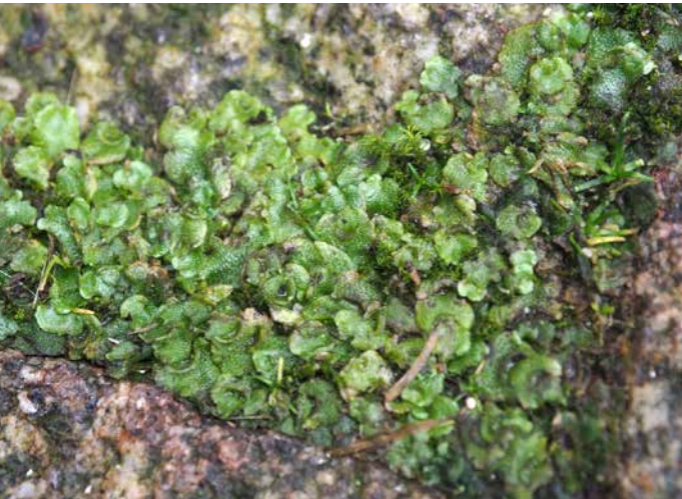
Levermossen zijn kleine, eenvoudige planten met dikke bladeren. De bladeren zijn levertvormig. Ze kunnen groen, bruin of zwart zijn en ze hebben geen wortels.

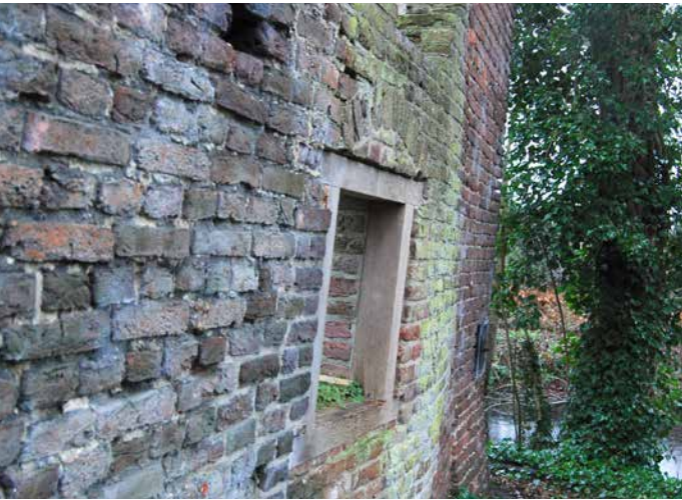
Vervorming van een muur / metselwerk, zonder volumetoename, maar met een afwijking van zijn oorspronkelijke postuur. Scheefstand kan gepaard gaan met scheuren.

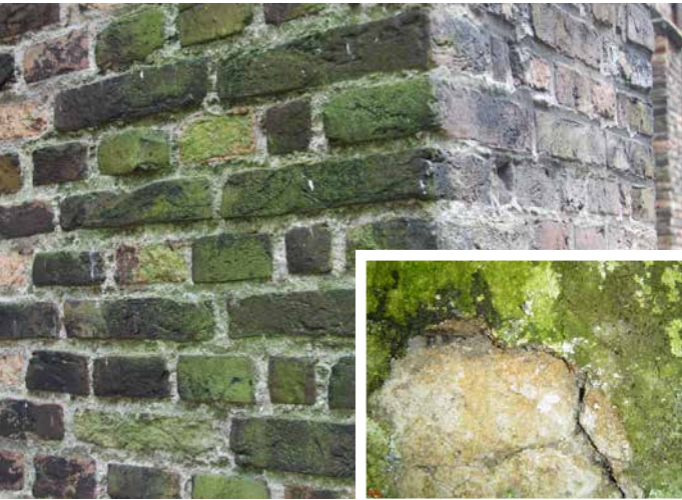
Algen groeien onder buitenklimaat-omstandigheden (soms ook in binnenklimaat) in de vorm van een poederachtige depositie van draden. Ze zijn gewoonlijk groen, rood of bruin en hebben geen wortels. Blauwe algen behoren tot de cyanobacteriën.

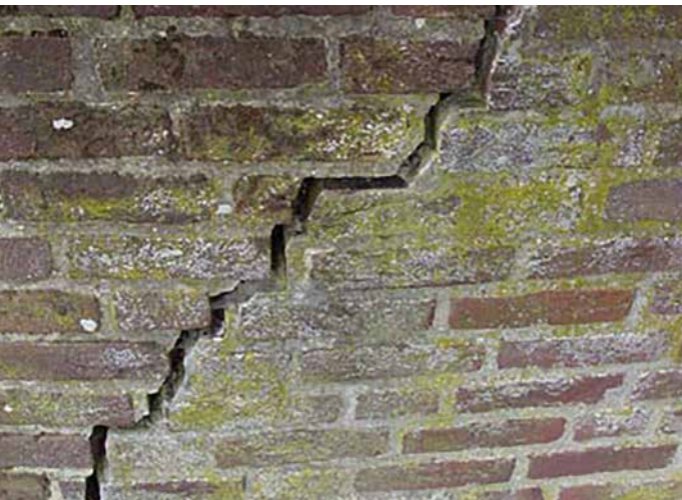
Vervorming van/in een muur / metselwerk, die geen volume toename impliceert, maar een verandering van locatie. Verplaatsing kan gepaard gaan met scheuren.

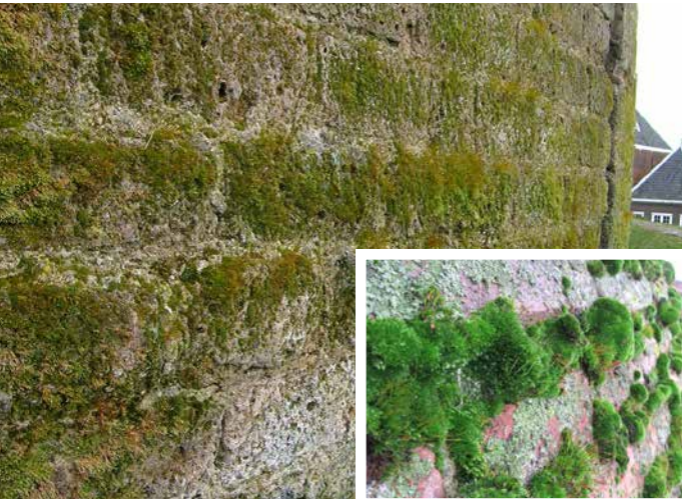
Mossen groeien onder buitenklimaat-omstandigheden in de vorm van groene kussentjes of puntige/harige bosjes; als ze droog zijn, zijn ze bruin. Mossen groeien met hun rhizoiden (wortel-achtige structuren) enigszins in het substraat (meestal mortel), maar hebben geen echte wortels. De rhizoiden produceren zuren die sommige mineralen oplossen, bv. het bindmiddel in geval van mortel.
