Schade aan steenachtige materialen

Identificatie met MDCS

(Monument Diagnose en Conservering Systeem)

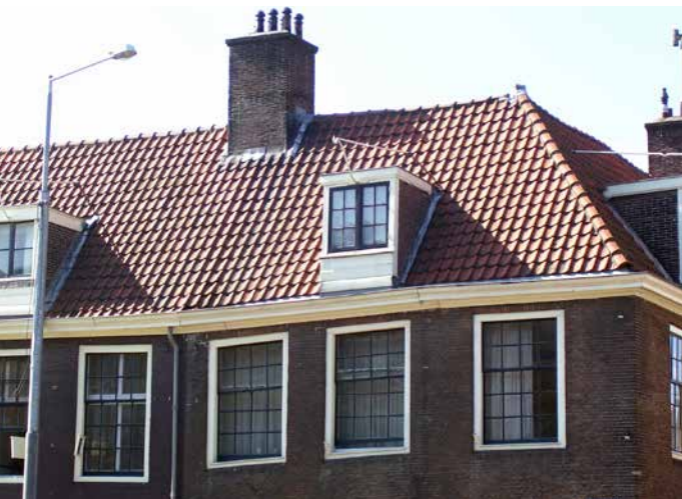
AFWIJKING IN HET VERTICALE VLAK (bak)steen (metselwerk)

Afwijking waarbij de voegen niet meer horizontaal zijn maar de richting van een zetting volgen. Ramen en deuren zijn niet meer haaks.

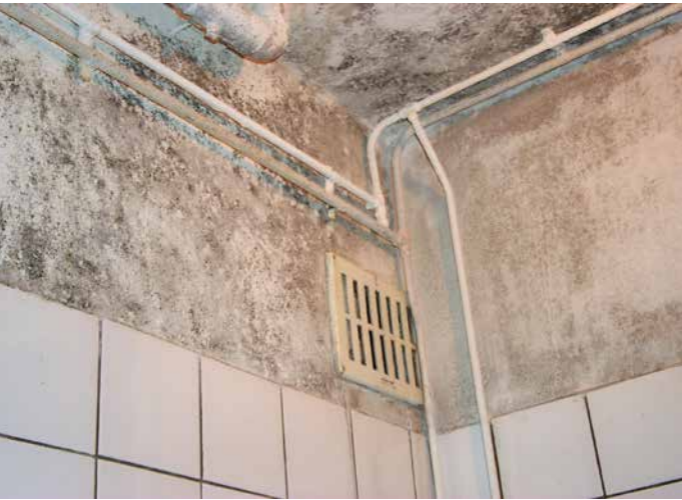
Schimmels kunnen in principe zowel onder buitenklimaat- als onder binnenklimaat-omstandigheden (hoge RV) groeien. Schimmels vormen vlekken en soms een bont-achtige laag. Ze zijn gewoonlijk grijs, bruin, paars of zwart en, wanneer ze in of op verf groeien, maken ze vlekken, die ook roze kunnen zijn.
