Praktijkonderzoek na-isolatie van woonhuismonumenten

Aanleiding en communicatieproces

Onderzoek

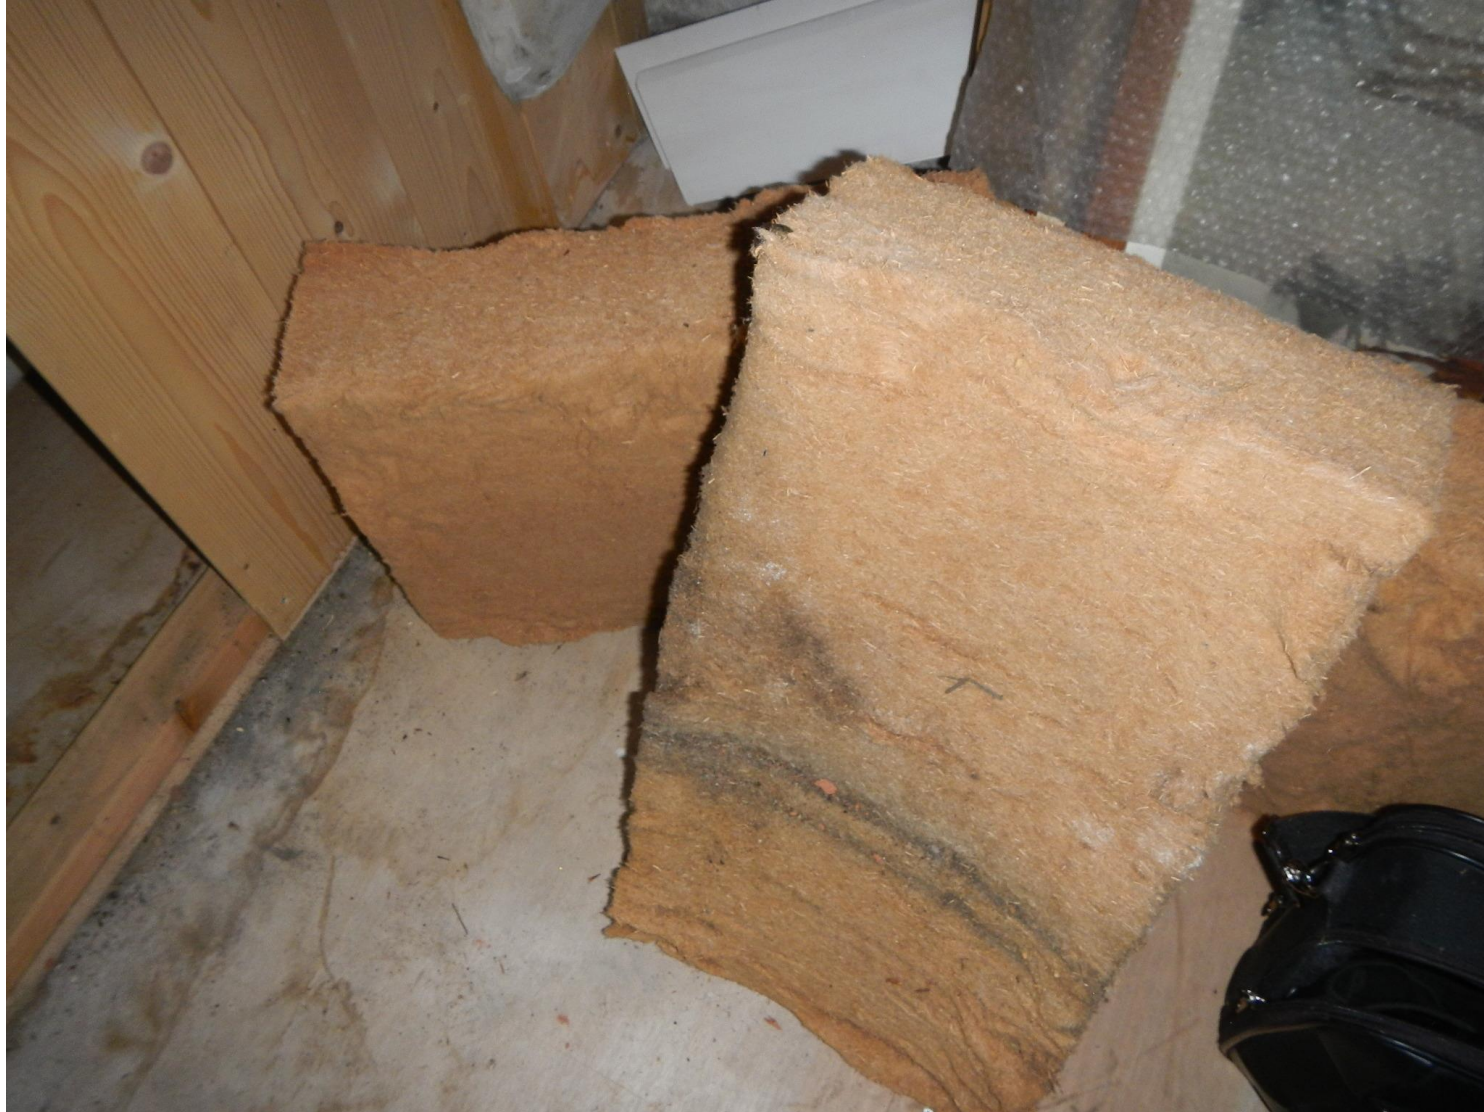
Case 1

Kritische positie
Aansluiting dakconstructie

Materiaalvochtpercentage 15,6%
(=normaal)

Capillair actief niet aanbevolen bij daken, maar kan blijkbaar wel goed gaan afhankelijk van condities.

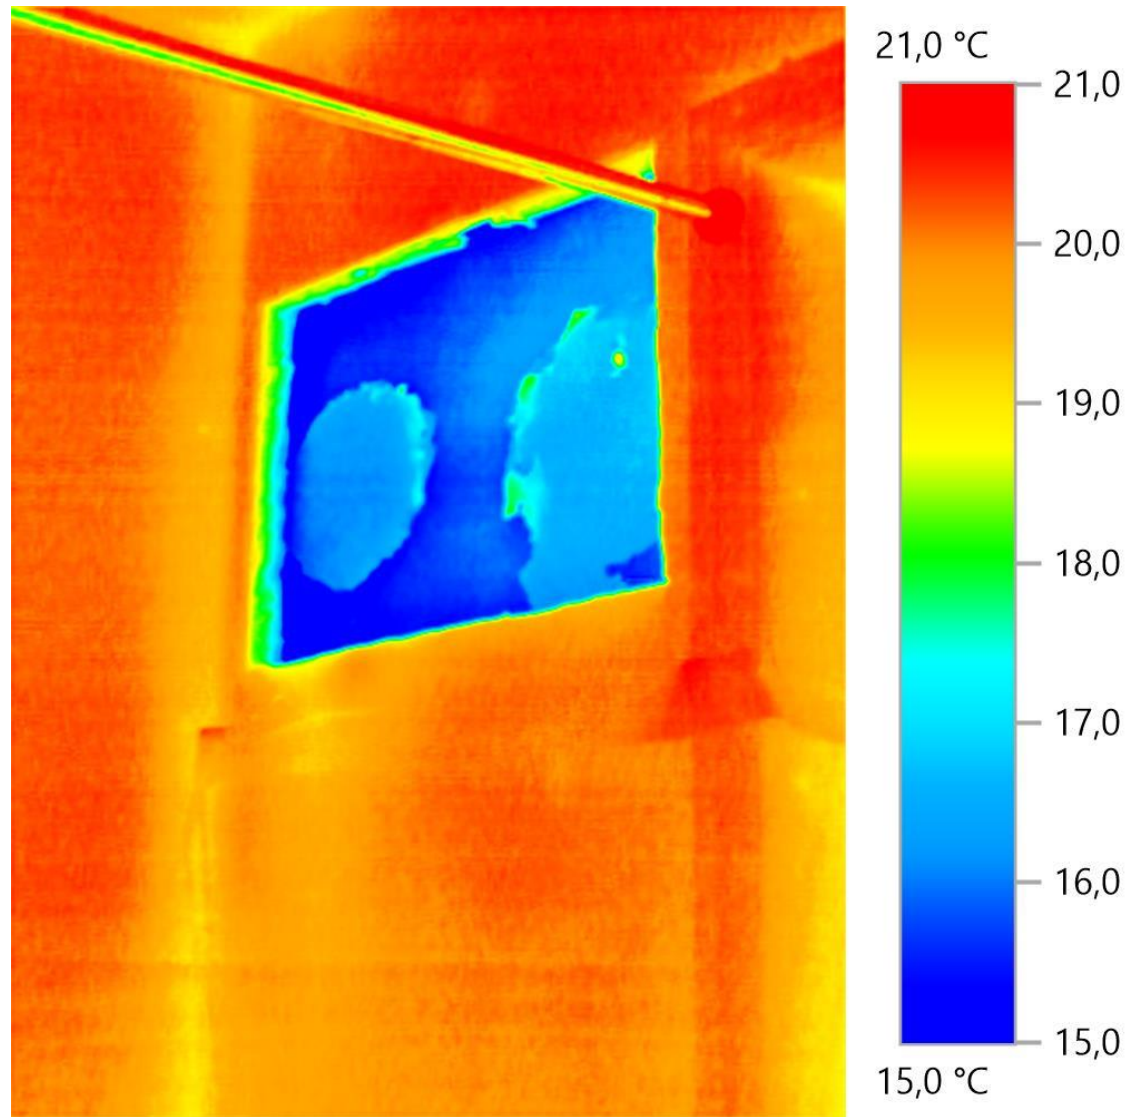
Case 3

Kritische positie

Hele wand vanwege hoge vochtbelasting
