Voorbeelden van de restauratiecategoriën:

Restauratieladder categorie 1: CONSERVEREN

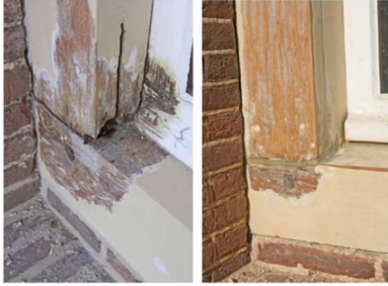
Herstel met vulmiddel op de bouwplaats

URL: 3001 historische houtconstructies

passieve conservering: houtconstructies met licht aangetast hout en openstaande verbindingen openfreen en opvullen met een geëigend vulmiddel. Verder de behandeling van aangetast hout door insecten en zwammen, uit te voeren door derden, zie URL 5001 Houtaantasting.

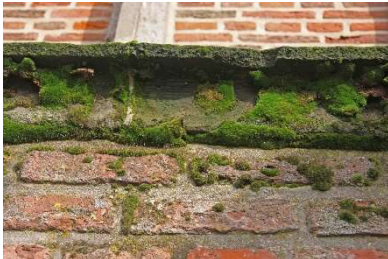
Mos van waterlijsten verwijderen en zorgen dat water van de gevel valt

URL: 4006 historisch voegwerk

Restauratieladder categorie 1: CONSERVEREN

(passieve conservering): reinigen en treffen van flankerende maatregelen zoals aanbrengen loodslabben, afdekken etc., waardoor omstandigheden voor het behoud verbeteren.

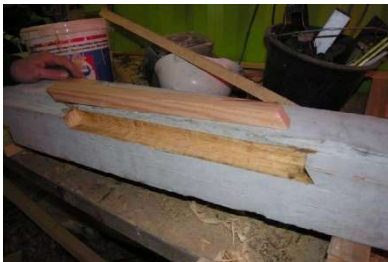
Deelvervangning zonder (boven) en met vulmiddel (onder), op de bouwplaats

URL: 3001 historisch timmerwerk

Restauratieladder categorie 2: REPAREREN

actieve conservering: bij houtconstructies met zwaar aangetast hout en aangetaste verbindingen, het aangetaste hout verwijderen en door middel van deelvervangning de verzwakte houtconstructies aanhelen zoals ondereinden van spantbenen en sporen, het aanbrengen van losse pennen.

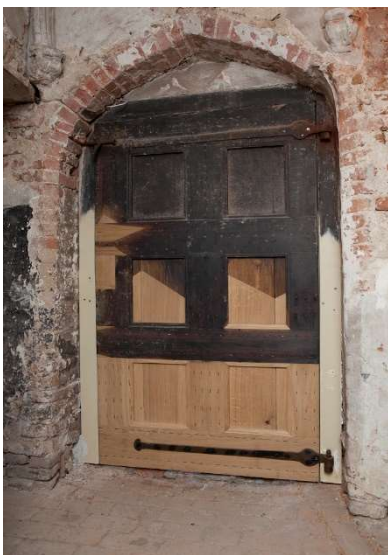
Deelvervangning zonder vulmiddel in de timmerfabriek vervaardigd

URL: 4001 historisch timmerwerk

Restauratieladder categorie 2: REPAREREN

actieve conservering: bij houtconstructies met zwaar aangetast hout en aangetaste verbindingen, het aangetaste hout verwijderen en door middel van laminieren of deelvervangning opvullen met hout en een geëigend vulmiddel.

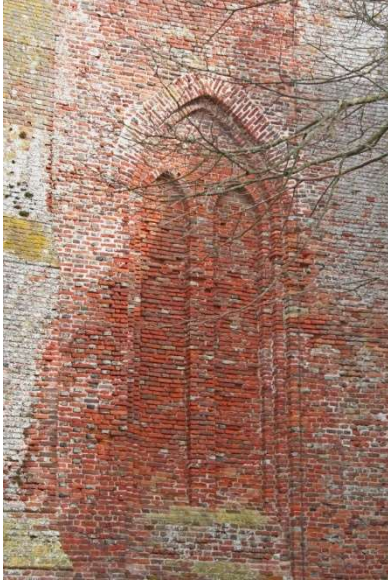
Incidenteel inboeten van metselwerk

URL: 4003 historisch metselwerk

Restauratieladder categorie 2: REPAREREN

actieve conservering: ingrepen gericht op het herstellen van schade (zoals het plaatselijk verwijderen en opnieuw aanbrengen van individuele (bak)stenen en beperkte hoeveelheid metselwerk, inboeten).

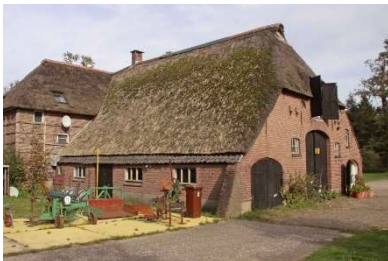
Rieten dak: slijtlaag bijna verdwenen, kwaliteit riet nog vrij goed > blank verstoppen

URL: 4004 Riet

Restauratieladder categorie 2: REPAREREN

rietbedekking waarvan de slijtlaag voor een groot deel verdwenen is zodanig opdikken door 'blank verstoppen' dat weer een redelijke verlenging van de levensduur ontstaat

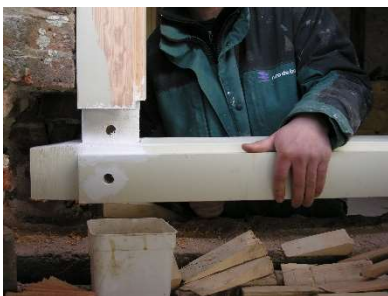
Nieuw kozijn met historische getoogde pen- en gat verbinding, fabrieksmatig vervaardigd

URL: 4001 historisch timmerwerk

Restauratieladder categorie 3a: KOPIEREN

het vervaardigen van oude vormen (zoals kozijn- en raamhout, dorpels, klampen van luiken) zonder verbeteringen of aanpassingen in de detaillering en profilering. Voor een degelijker resultaat kunnen kleine aanpassingen (liggende naad > verticale naad) doorgevoerd worden, zonder dat het beeld zichtbaar wordt gewijzigd.

zelfde profilering, detail, materiaal en verbindingstechniek vereist

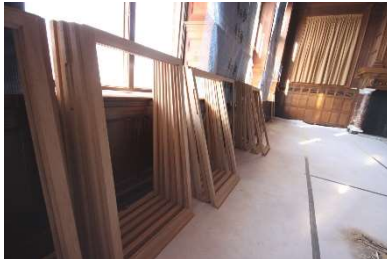
Nieuwe ramen met moderne slisverbinding, fabrieksmatig vervaardigd

URL: 4001 historisch timmerwerk

Restauratieladder categorie 3b: IMITEREN

het vervaardigen van een oude vorm met gebruikmaking van nieuwe techniek(en). Hierbij blijft het beeld nagenoeg ongewijzigd, maar kunnen moderne verbindingen, andere houtsoorten en zwaardere houtmaten worden toegepast.

zelfde profilering en detail vereist, ander materiaal en verbindingstechniek mogelijk

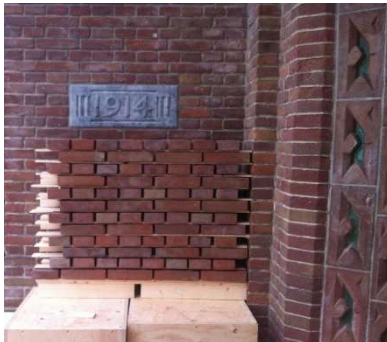
Nieuwe bakstenen, maatvoering gelijk, kleuren gelijk (onvervuld – patineren), metselverband gelijk, reconstructie van metselwerk

URL: 4003 Historisch metselwerk

Restauratieladder categorie 3a: KOPIEREN

(Aanvullend of vervangend) aanbrengen van metselwerk in het oorspronkelijke verband en voegtype, met dezelfde materialen en technieken als in het oorspronkelijke werk.

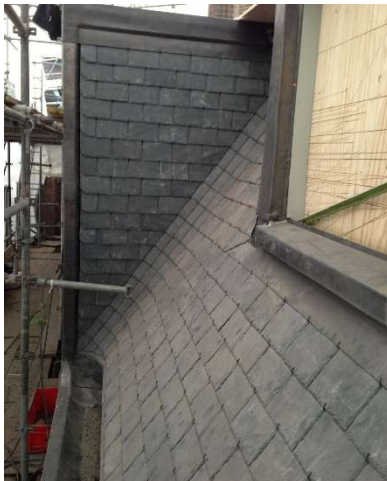
Nieuwe leien uit andere groeve. Reconstructie van oorspronkelijke leimaat, lagenmaat en loodmaat op basis van oude foto's, detaillering qua zichtwerk gehandhaafd, bouwkundig iets aangepast

URL: 4010 Historisch leiwerk

Restauratieladder categorie 3b: IMITEREN

Kopieer indien mogelijk de bestaande leien, dat wil zeggen bij voorkeur uit dezelfde groeve, in hetzelfde formaat en model. Is dit niet mogelijk, imiteer dan de leien in kleur en formaat. Eventueel na historisch onderzoek en geheel in overleg met de RCE de imitatie uitvoeren in historische gegevens. Verbeter indien gewenst de detaillering en overlappen, zodanig dat voorkomen wordt dat er schade aan de onderliggende constructie kan ontstaan

- detaillering exact hetzelfde, maar lei uit andere groeve (vrijwel onvermijdelijk) > 3a. kopiëren
- als asbest-cementleien (bestaande situatie) vervangen wordt door natuurleien > 3c. verbeteren

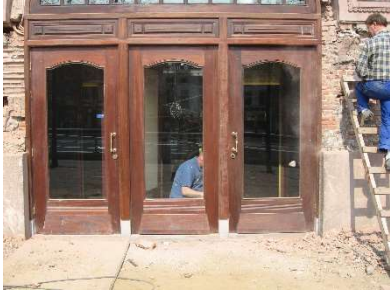
Nieuwe pui als oorspronkelijk maar voorzien van dikke akoestische en kogelwerende beglazing, fabrieksmatig vervaardigd

URL: 4001 historisch timmerwerk

Restauratieladder categorie 3c: VERBETEREN

hierbij blijft het beeld zo veel mogelijk gehandhaafd, maar kunnen behalve andere houtsoorten en zwaardere houtmaten, ook de eisen op het gebied van brandveiligheid en hogere eisen aan de belastbaarheid worden meegenomen (evenals eisen qua akoestische en thermische isolatie, inbraakwering en dergelijke)

zelfde profilering, ander detail, materiaal en verbindingstechniek mogelijk.

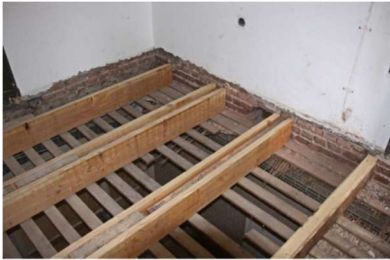
Verzwaren balklaag in verband met hogere eis vloerbelasting, op de bouwplaats vervaardigd

URL: 3001 historische houtconstructies

Restauratieladder categorie 3c: VERBETEREN

hierbij wordt het beeld zo veel mogelijk gehandhaafd, maar kunnen behalve het toepassen van andere houtsoorten en zwaardere houtmaten, ook de eisen op het gebied van constructieve veiligheid, brandveiligheid, aanpassing op gewijzigde beglazing en akoestische en thermische isolatie volledig worden meegenomen

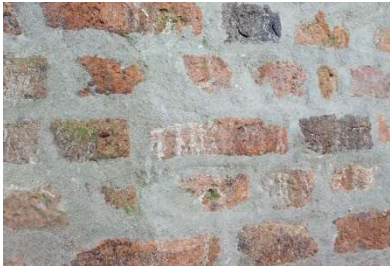
Vervangen van voegwerk van middeleeuws metselwerk (waarde van het metselwerk is aanzienlijk, waarde cementvoeg = 0)

URL: 4006 historisch voegwerk
