Praktijkervaringen

Casus 1

CENTRUMPLAN LEIDSCHER RIJN

Gebiedsontwikkeling 20 hectare

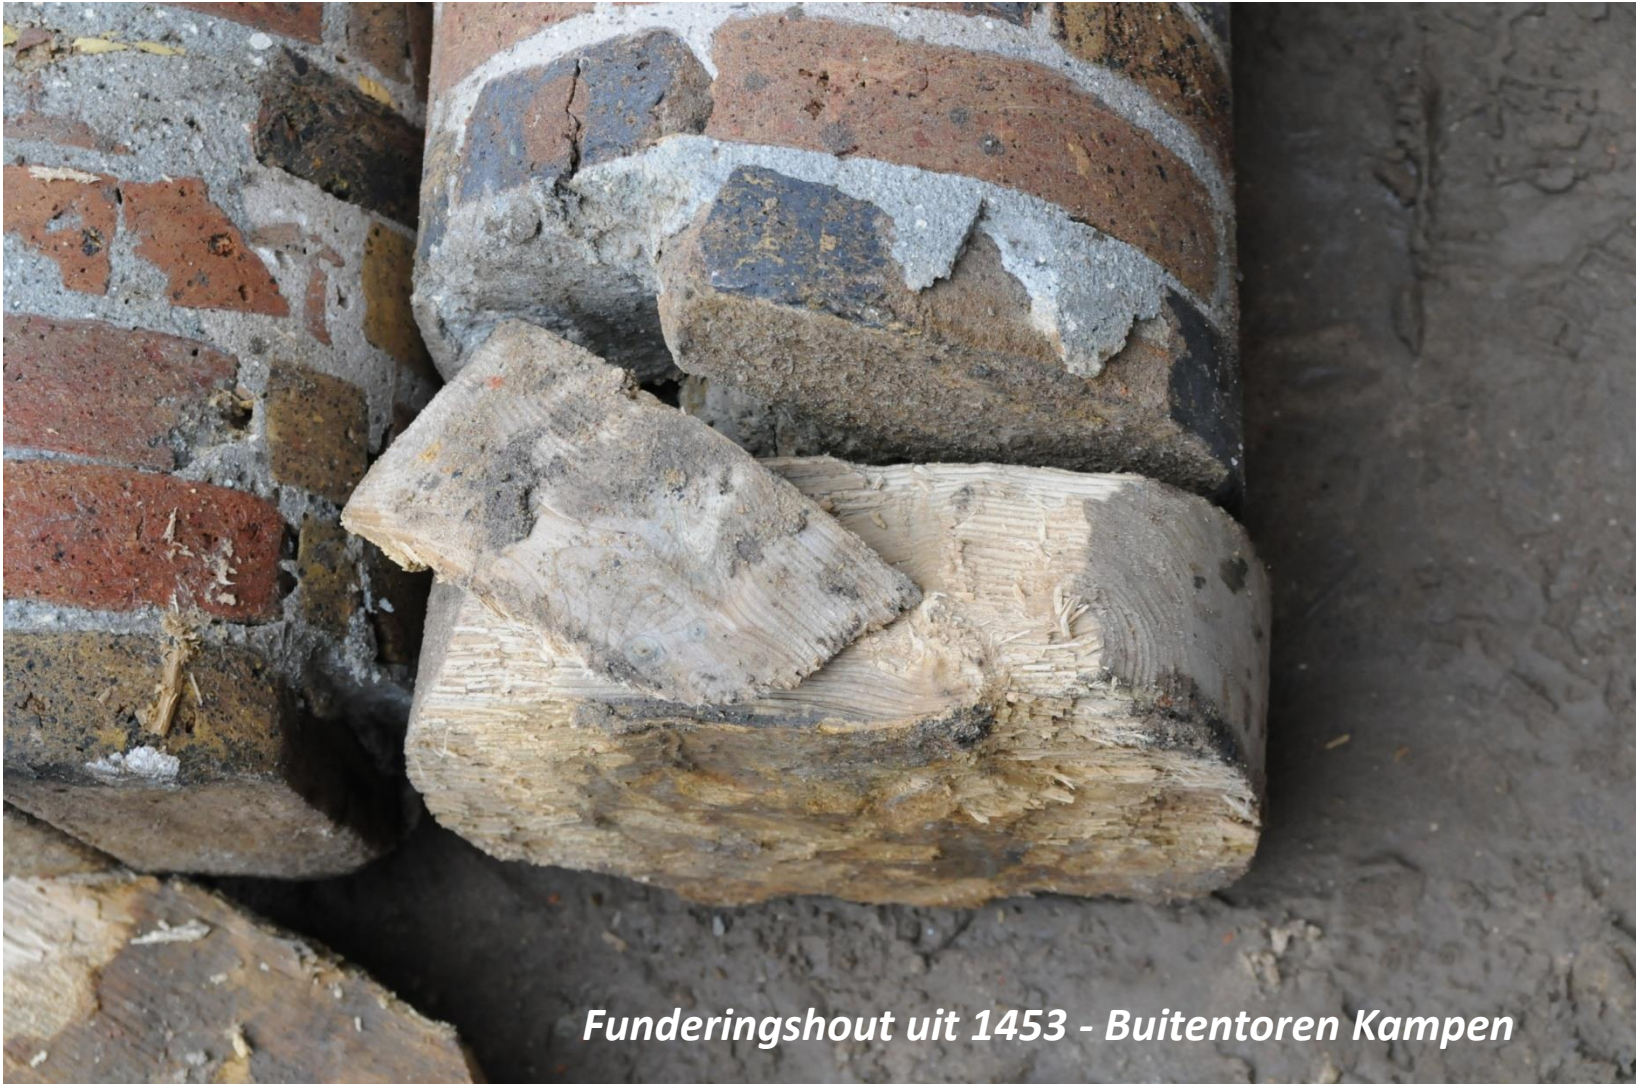
Funderingshout uit 1453 - Buitentoren Kampen

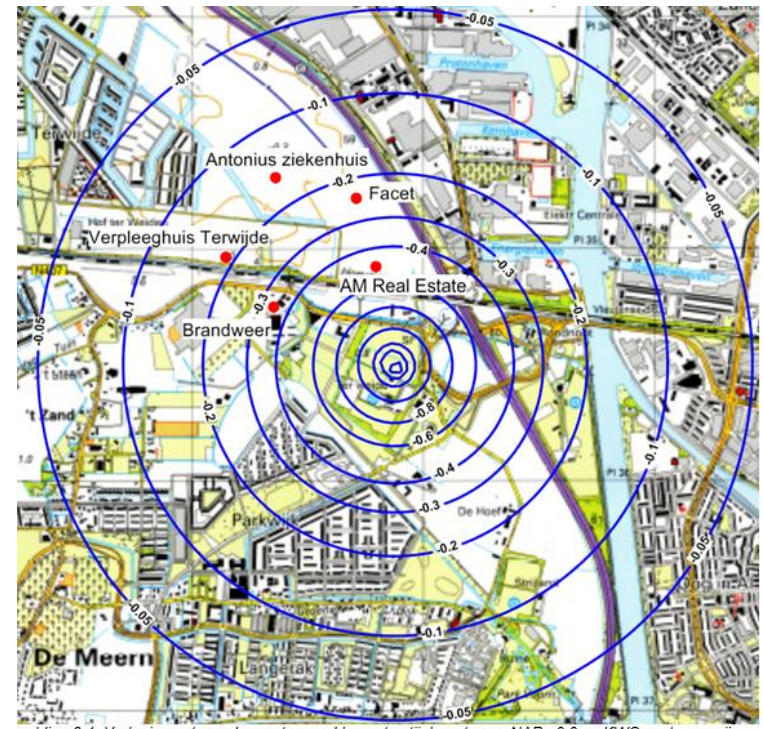
Kenmerken bemaling (2)

- Enorme debieten 250 tot 500 m³/uur en pieken van ruim 700 m³/uur
- Gefaseerde aanleg: totale bemalingsduur > 800 dagen en totale onttrekking > 5,5 mln m³
- Zonder mitigerende maatregelen is deze bemaling niet haalbaar want:
 - invloedsgebied (> 1,5 km)
 - zettingen (> 100 mm)
 - verplaatsing van een VOCL verontreiniging

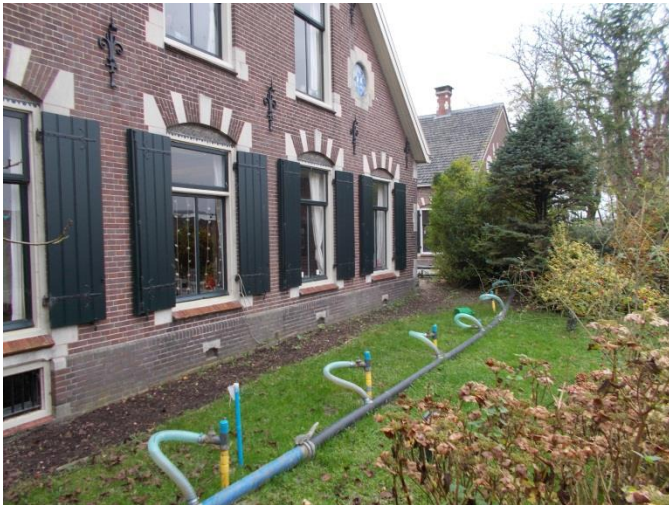
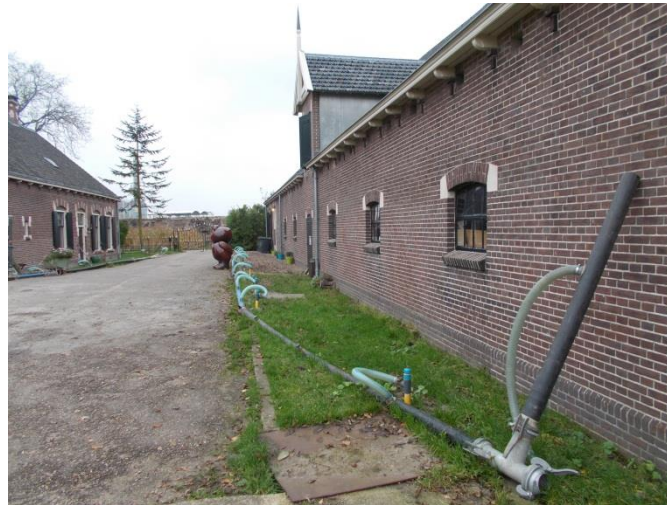
Beheersmaatregel: boerderij inpakken met retourbemaling rondom

Sturing o.b.v. monitoring:

- Beschrijving meetwijze/frequentie
- Vastleggen wat acceptabel is en wat niet (hulp inschakelen constructeur/overleg eigenaar/bevoegd gezag)
- Vastleggen 0-situatie
- Acties/terugvalsscenario's koppelen aan overschrijdingen

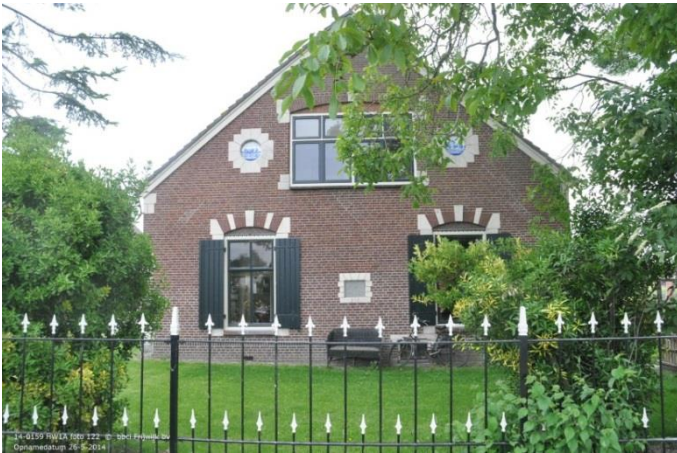
Uitvoering: monitoring meetbouten

punt	0-meting	5e herh	verschil	6e herh	verschil	7e herh	verschil	8e herh	verschil
	26 sep 2014	31 okt 2014	t.o.v. 0-meting	7 nov 2014	t.o.v. 0-meting	14 nov 2014	t.o.v. 0-meting	21 nov 2014	t.o.v. 0-meting
B01	2.2937	2.2935	-0.2	2.2936	-0.1	2.2938	0.1	2.2933	-0.4
B02	2.2201	2.2199	-0.2	2.2201	0.0	2.2199	-0.2	2.2193	-0.8
B03	1.7968	1.7962	-0.6	1.7963	-0.5	1.7964	-0.4	1.7959	-0.9
B04	2.3458	2.3445	-1.3	2.3444	-1.4	2.3442	-1.6	2.3438	-2.0
B05	2.2710	2.2710	0.0	2.2707	-0.3	2.2707	-0.3	2.2700	-1.0
B06	1.8166	1.8165	-0.1	1.8165	-0.1	1.8165	-0.1	1.8163	-0.3
B07	1.8091	1.8097	0.6	1.8098	0.7	1.8098	0.7	1.8096	0.5
B08	1.8300	1.8300	0.0	1.8301	0.1	1.8300	0.0	1.8296	-0.4
B09	1.9017	1.9012	-0.5	1.9013	-0.4	1.9016	-0.1	1.9007	-1.0
B10	1.8504	1.8501	-0.3	1.8500	-0.4	1.8505	0.1	1.8497	-0.7
B11	1.9118	1.9115	-0.3	1.9118	0.0	1.9116	-0.2	1.9112	-0.6
B12	2.3531	2.3524	-0.7	2.3525	-0.6	2.3524	-0.7	2.3523	-0.8
B13	2.3548	2.3548	0.0	2.3551	0.3	2.3547	-0.1	2.3551	0.3

B14	1.4266	1.4262	-0.4	1.4261	-0.5	1.4265	-0.1	1.426	-0.6
B15	1.5367	1.5361	-0.6	1.5364	-0.3	1.5362	-0.5	1.5358	-0.9
B16	1.8148	1.8146	-0.2	1.8147	-0.1	1.8146	-0.2	1.8142	-0.6
B17	1.8715	1.8712	-0.3	1.8713	-0.2	1.8711	-0.4	1.8709	-0.6

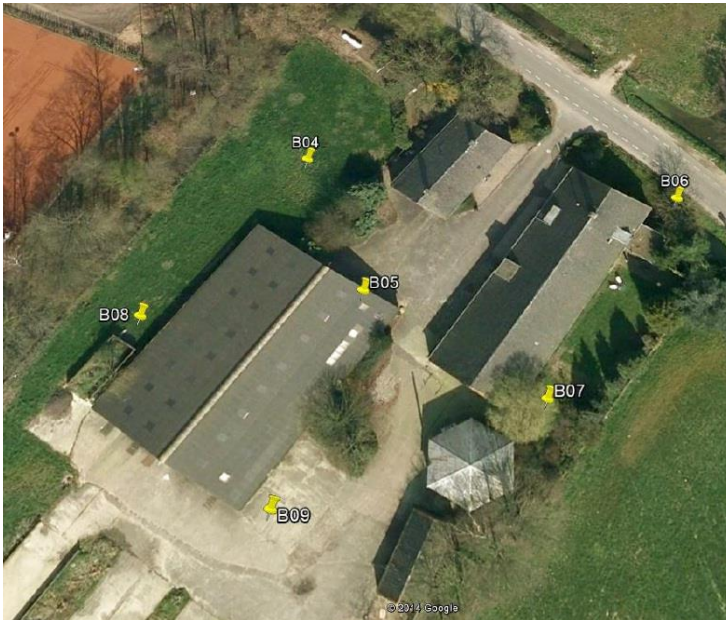
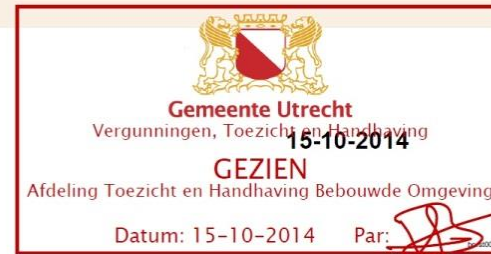
Uitvoering: monitoring peilbuizen

Retour bemaling dient beter te worden ingeregeld
deze grondwaterstandsverlagingen zijn niet akkoord!!

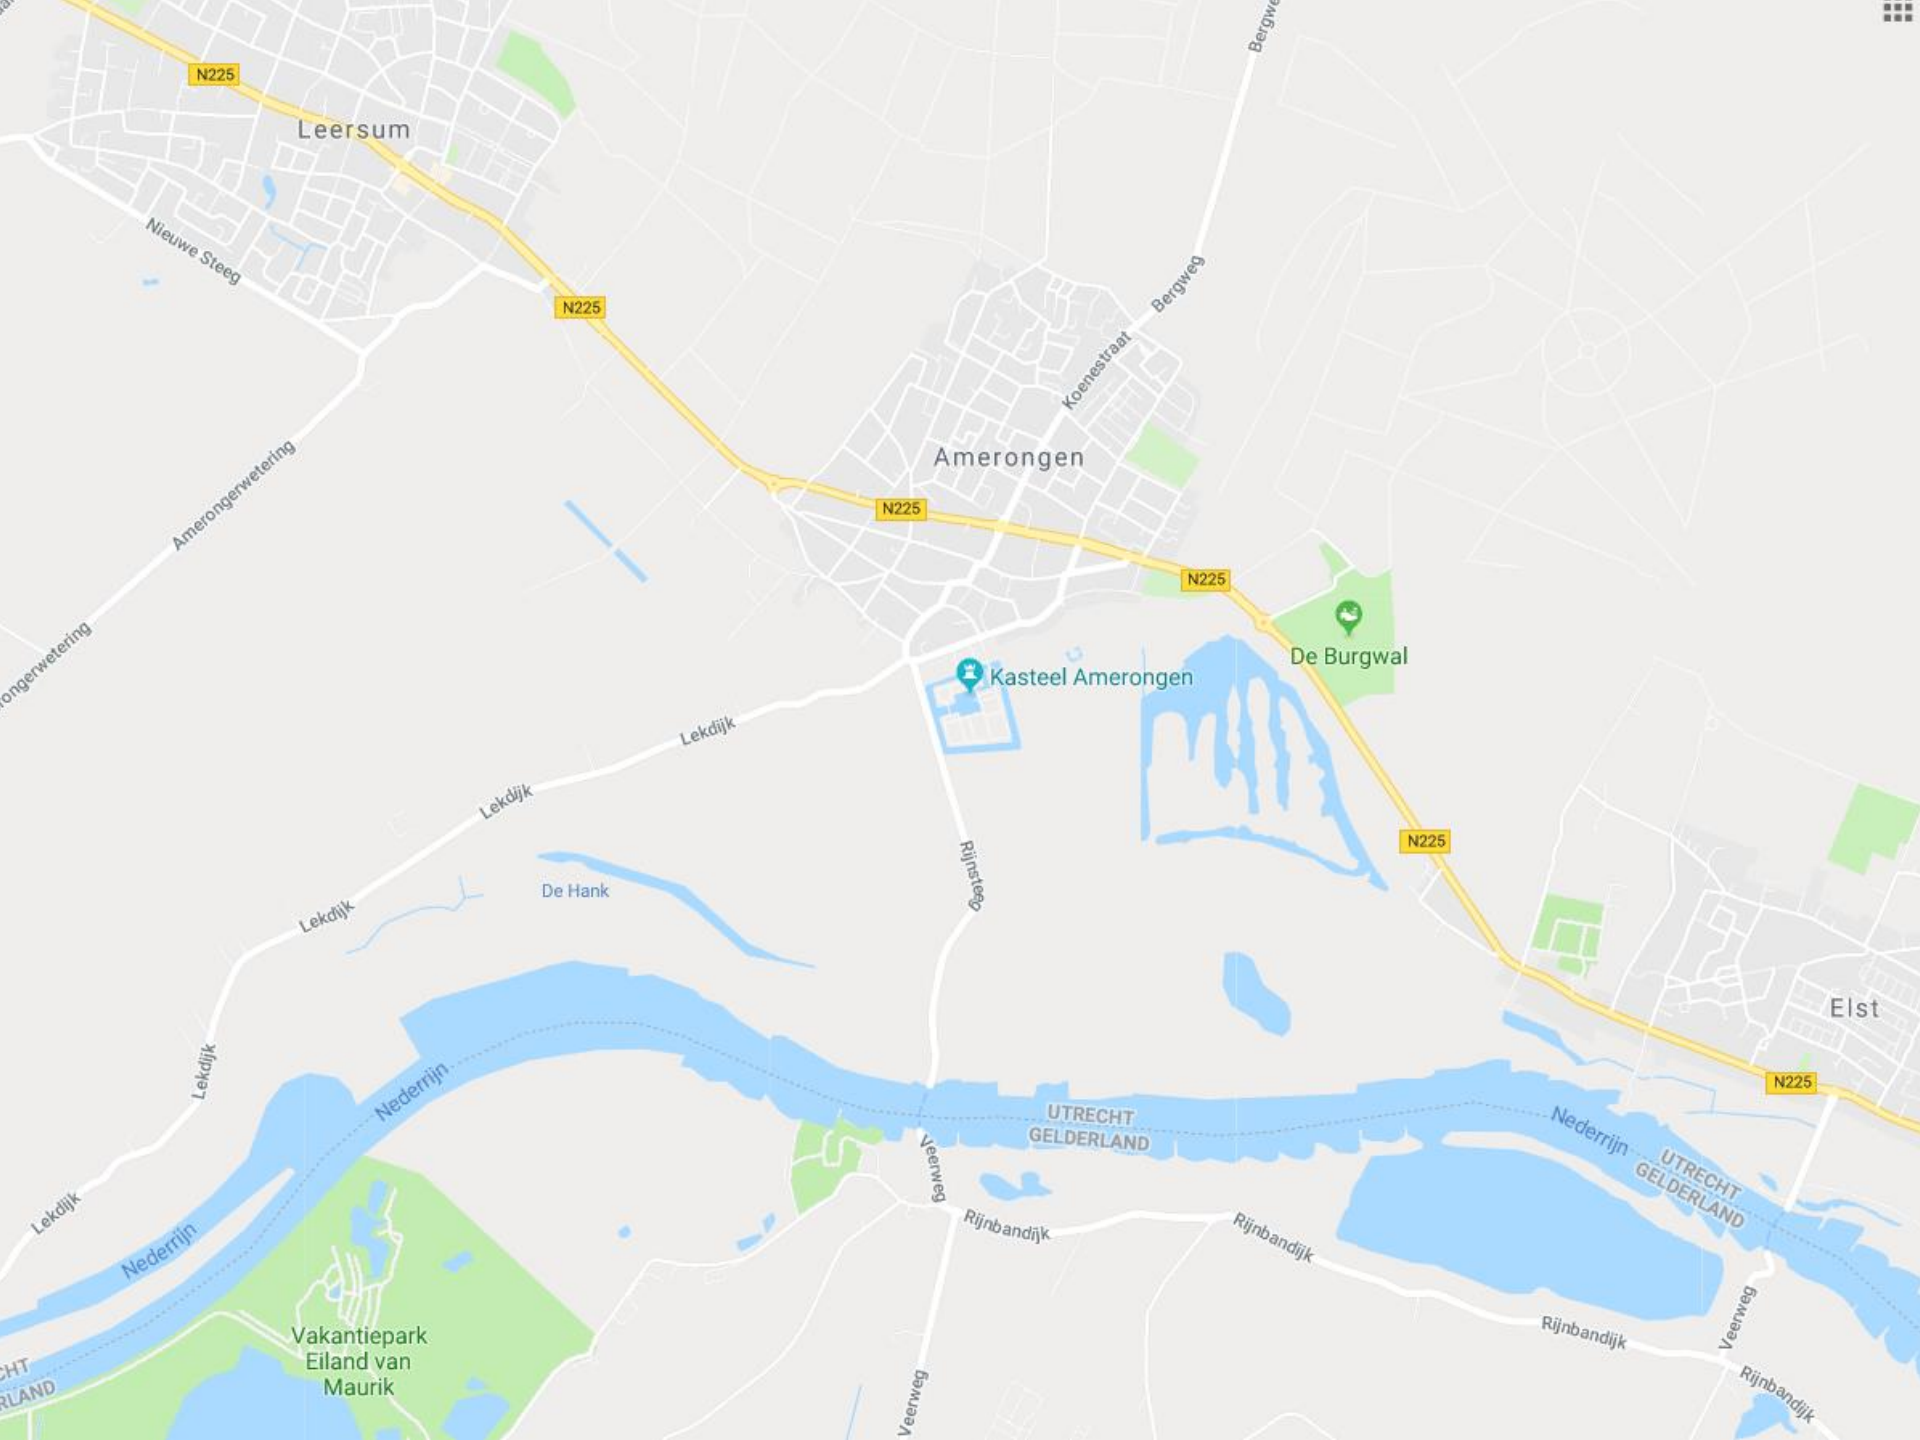
bladzijde **Mon2-a**

VOOR DOORSNEDEN ZIE BLAD Mon1

werk **Kasteel Amerongen**

onderdeel **Situatietekening monitoring**

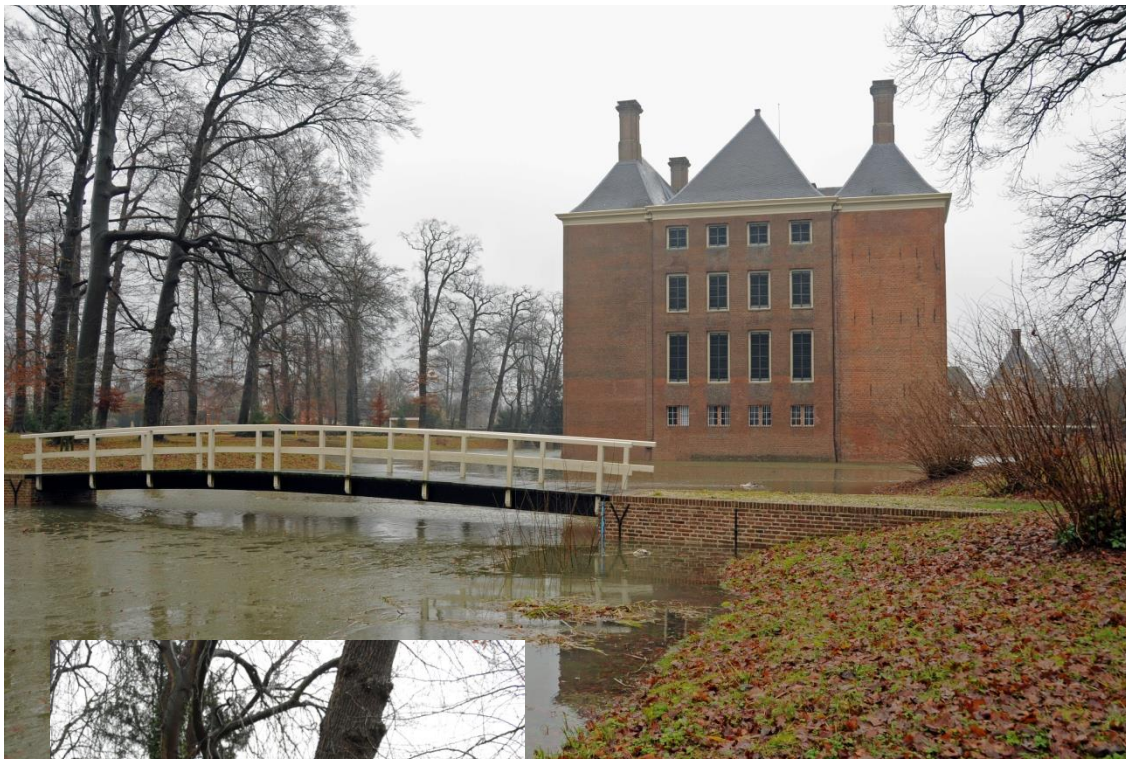
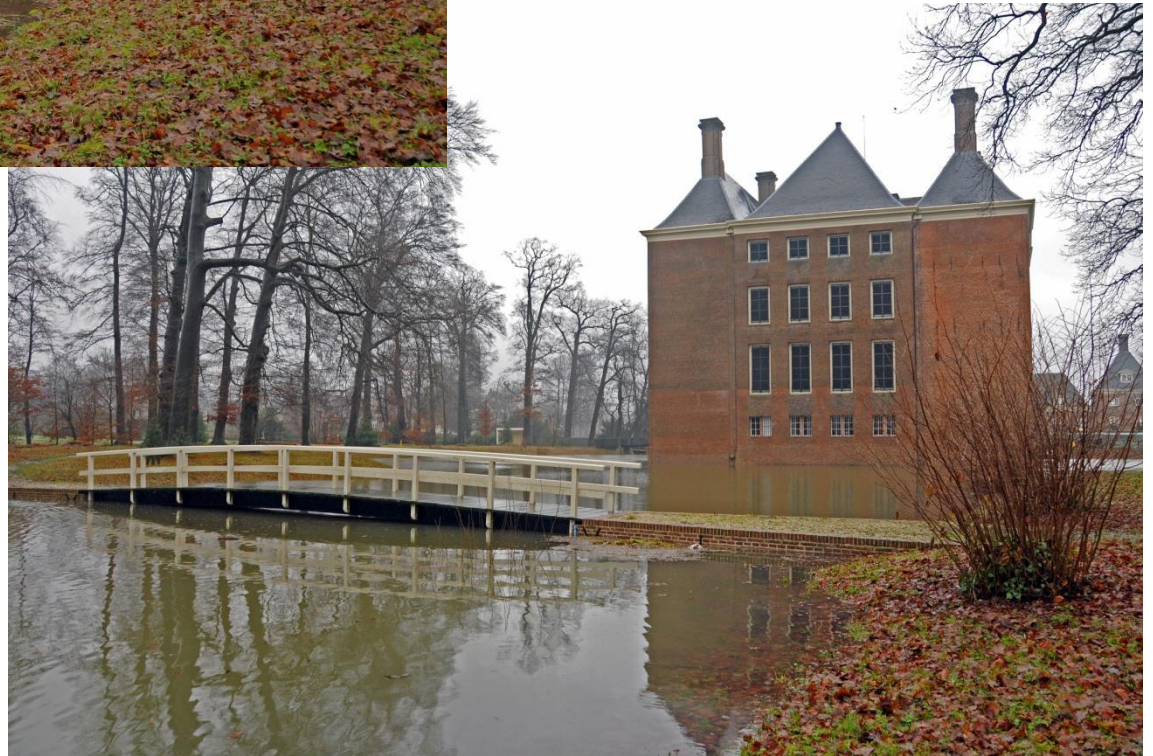
WATERBEHEER KASTEEL AMERONGEN

Gecorrigeerd schema waterhuishouding (beheersing grachtpeil) n.a.v. bespreking van 20 december 2017

BUITENPEIL UITERWAARD [m NAP]	GRACHTPEIL [m NAP] *		AMERONGEN BOVEN (indicatief)
		Souterrain kasteel + 7,85 m	
≥ + 8,45	≥ + 8,45	Buitenpeil boven de dijk	+ 7,80
+ 8,40	+ 7,50	Lage kelder kasteel + 7,50	
+ 8,30	+ 7,40		
+ 8,00	+ 7,10		+ 7,35
		Kelders paviljoen Stalplein + 6,92 m	
+ 7,50	+ 6,60		
		Lage kelder Stalplein + 6,37	
+ 7,00	+ 6,10		+ 6,35
		Normaal rivierpeil	+ 6,00
	+ 5,60		
	+ 5,40		
	+ 5,20	Normaal grachtpeil

*) Het grachtpeil dient te allen tijde hoger te zijn dan de stijghoogte in de ondiepe peilbuizen (peilbuizen A)

De peilbuizen zijn aangebracht op 19 december 2002. De gegevens van de peilbuizen zijn:

BOVENKANT PEILBUIS	FILTERTRAJECT
Peilbuis PB1	A	+ 7,65 m NAP	+ 2,5 m tot + 3,5 m NAP
	B	+ 7,61 m NAP	- 2,5 m tot - 1,5 m NAP
	C	+ 7,57 m NAP	- 7,5 m tot - 6,5 m NAP
Peilbuis PB2	A	+ 8,07 m NAP	+ 3,0 m tot + 4,0 m NAP
	B	+ 8,05 m NAP	- 2,0 m tot - 1,0 m NAP
	C	+ 8,00 m NAP	- 7,0 m tot - 6,0 m NAP
