Historisch voegwerk

Uitvoeringsrichtlijn URL 4006

Dit infoblad geeft informatie over zaken die spelen bij het herstel van historisch voegwerk en het belang van het toepassen van de URL 4006.

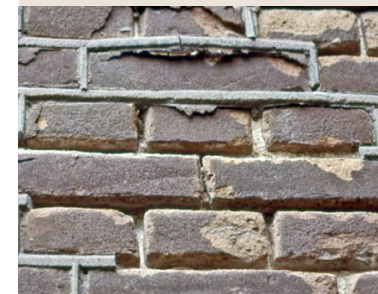
1. Bij een te ver naar buiten gevoegde voeg kan het vocht via de krimpnaden tussen de voeg en het metselwerk komen. Bij vorst kan de voeg dan kapot vriezen (zie afbeelding).
2. Het gevelbeeld zal bij een te ver naar buiten gevoegde voeg compleet veranderen.
3. Voor een goede hechting van de voeg is een schone ondergrond en een juist vochtgehalte vereist. Het bepalen van het juiste vochtgehalte vraagt veel praktijkervaring.

Gebruik van een dichte voegmortel kan de vochtthuishouding in de gevel ontregelen; in combinatie met een harde steen kan de vochtbelasting van de mortel te hoog worden. Hierdoor kan vorstschade ontstaan: uitdrukken van de voeg, vaak in combinatie met schade aan de metselmortel. Belangrijk is dat de voeg zeer open poreus is, met wijde poriën (dat is mogelijk met verschillende bindmiddelen).
